# ETUDE DES POTENTIALITES URBANISTIQUES ET PATRIMONIALES DE L'ENTITE D'ERQUELINNES (Partie I) La section de Bersillies-L'Abbaye

Décembre 2001

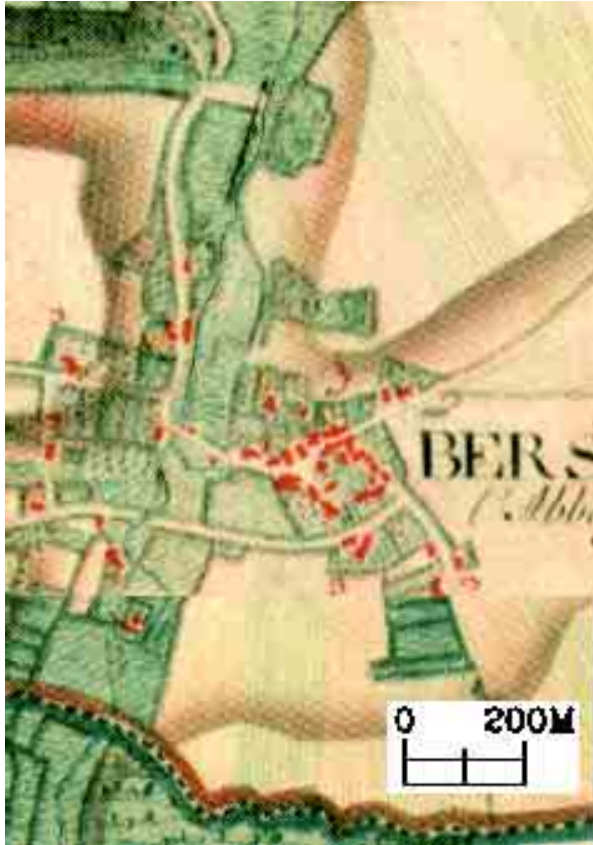
**A**

Comme Hantes-Wihéries et Montignies-Saint-Christophe, le village de Bersillies-l'Abbaye est implanté sur un coteau ouest, en rive droite de la rivière, ici, la Thure. Il épouse l'espace plus plat de la plaine, sur le versant non abrupt de la vallée. Le site se présente comme une clairière enclavée dans les bois avoisinants et occupe une position frontalière particulière, sorte d'appendice en terre française relié par une seule voie, la rue de la Thure, qui rejoint en serpentant la route de Mons.

- La rue de Cousolre s'élargit en un espace triangulaire devant l'église. Celle-ci est entourée de bâtisses implantées de manière irrégulière. Ce sont de petites fermes modestes et non de gros quadrilatères (rue du Rosaire, départ de la rue de Montignies).
- Sur la rive gauche de la Thure, quelques constructions sont disséminées le long de deux axes parallèles, la rue Reine Elisabeth et la rue de Colleret, reliées par une voirie transversale, la rue de l'Esquevée.
- Isolé au sud, apparaît le site du moulin.

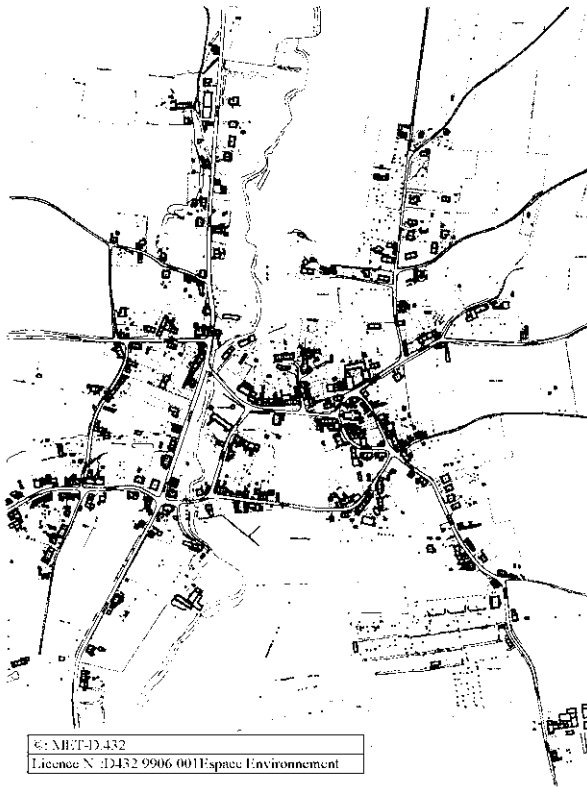
**C**

- Le tracé des voiries dans le noyau villageois reste identique. Des fronts anciens tels que les rues de Cousolre et du Moulin ne sont pas encore entièrement bâtis.

- A la fin du XIXème siècle, une grande place a été aménagée en bordure de la Thure, sur des parcelles encore vierges à l'entrée du village : la place de l'Abbaye avec, à l'arrière-plan, l'imposante maison communale élevée en 1898. Elle semble correspondre à la volonté de déplacer vers l'ouest le noyau urbain. Il n'y a pas de liaison dans le bâti entre la place et le noyau villageois. Cette trouée spatiale est due à la présence d'une station de pompage et d'une zone humide.

La confrontation du plan Picc avec le plan Popp montre l'éclatement du bâti et la dispersion du centre urbain.

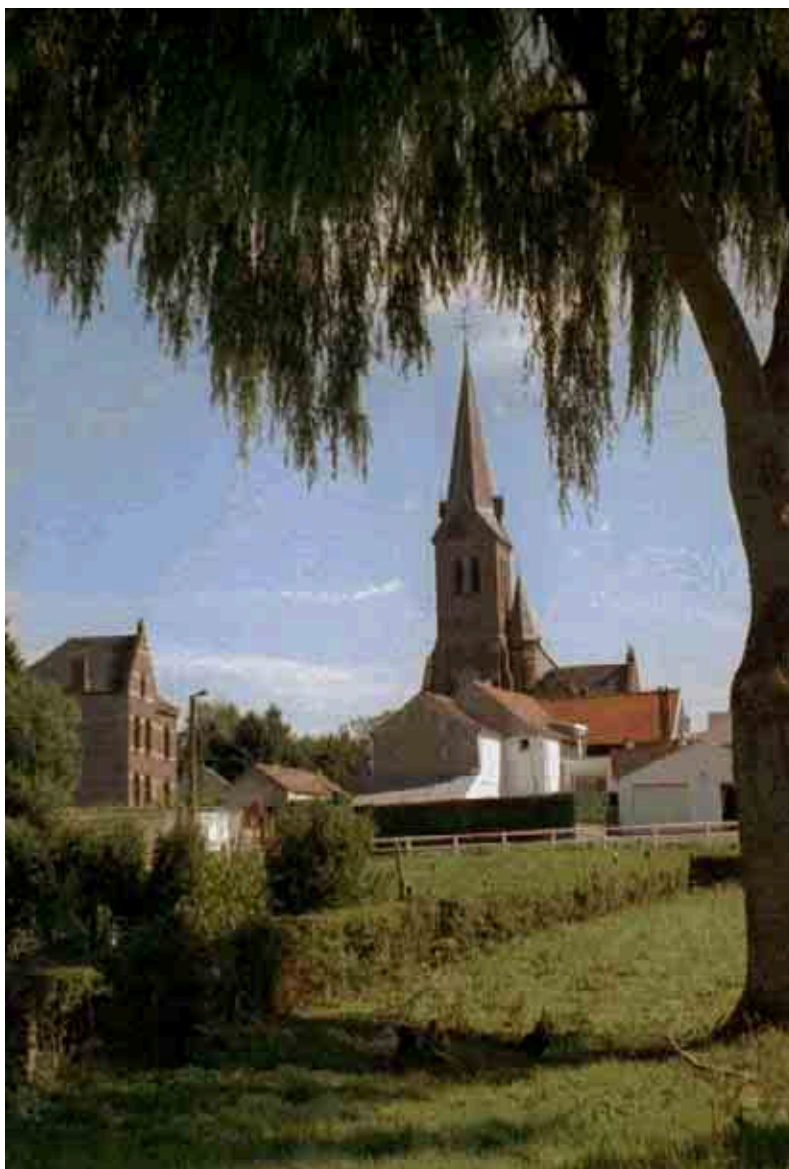
**1. Eglise vue depuis la place.**

Le village de Bersillies possède tous les ingrédients nécessaires pour offrir un cadre de vie de qualité : des origines anciennes, un bâti XVIIIème et XIXème siècles formant un intéressant patrimoine, la présence d'une rivière et de paysages diversifiés. Placée sur la hauteur, l'église Notre-Dame domine le village. L'édifice actuel, de style néogothique, a été reconstruit en 1895 par l'architecte Sonneville. Il est repris à l'Inventaire mais il n'est pas classé. C'est autour de l'ancienne église que s'est développé le premier noyau villageois dès le moyen-âge. On situe en effet à cet emplacement le site de l'ancien monastère qui a donné son nom au village de Bersillies-l'Abbaye. A la fin du XVIIIème siècle, ce premier noyau bâti visible sur les cartes anciennes a déjà la forme que nous lui connaissons aujourd'hui : un anneau de rues entourant l'église.

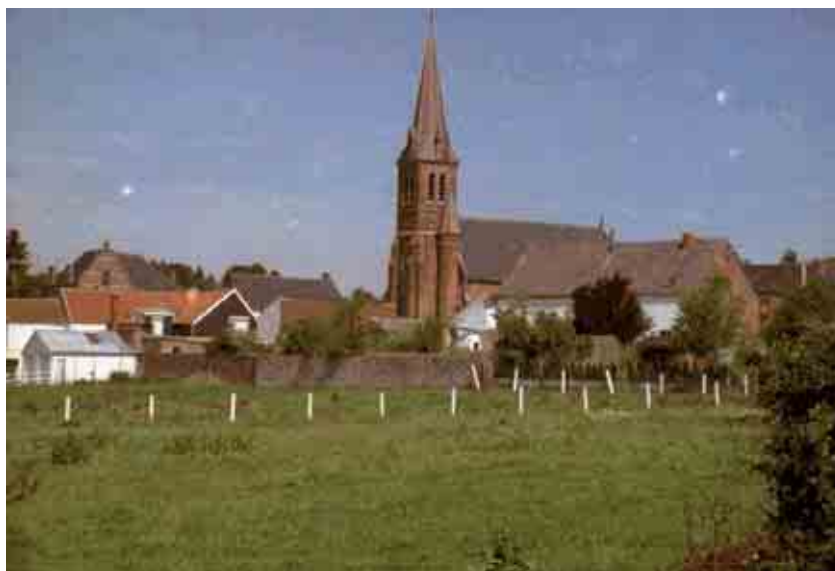
### **2. Perspective vers l'église depuis la rue du Moulin.**

A travers des trouées dans l'habitat, la haute flèche de l'église offre des vues éloignées ou plus proches de qualité. Ces vues sont autant de points de repères géographiques mais aussi sociaux à préserver. De plus, la présence d'îlots de verdure au sein même du village est un potentiel à préserver.

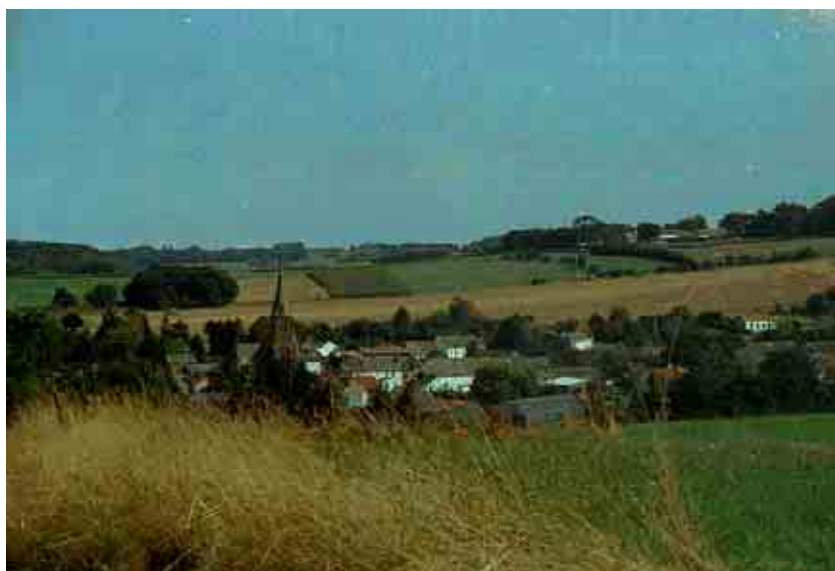
### **3. Vue générale du village depuis l'ouest.**

Cette vue montre la bonne intégration du noyau villageois ancien dans le site de la vallée de la Thure. A l'exception du clocher, qui sert de point de repère, les faîtes des toitures s'alignent le long de la vallée, sans s'imposer au relief. On relève aussi des caractéristiques intéressantes dans le paysage : alternance de haies vives, bosquets, bois et prairies.

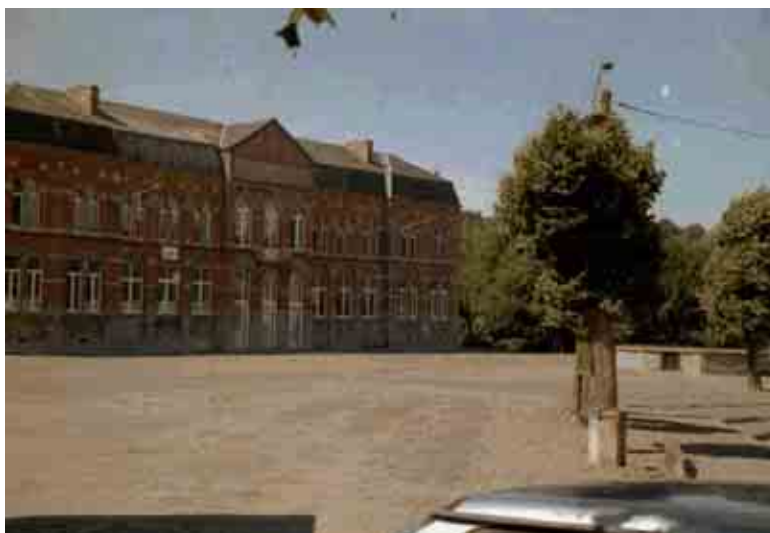
#### **4. Place de l'Abbaye.**

La place de l'Abbaye est aménagée dans la deuxième moitié du XIX<sup>ème</sup> siècle, vraisemblablement en même temps que l'imposante maison communale élevée en 1898. Avec celle-ci, le noyau urbain se déplace vers l'ouest, à proximité de la rue de la Thure dont l'importance ne cesse de croître au fil du temps. La place est ponctuée par deux éléments de convivialité, le lavoir et le kiosque dont ne subsiste que le soubassement. Elle s'anime lors de la ducasse du mois d'août qui attire des milliers de visiteurs. On y pratique le jeu de balle, passion locale.

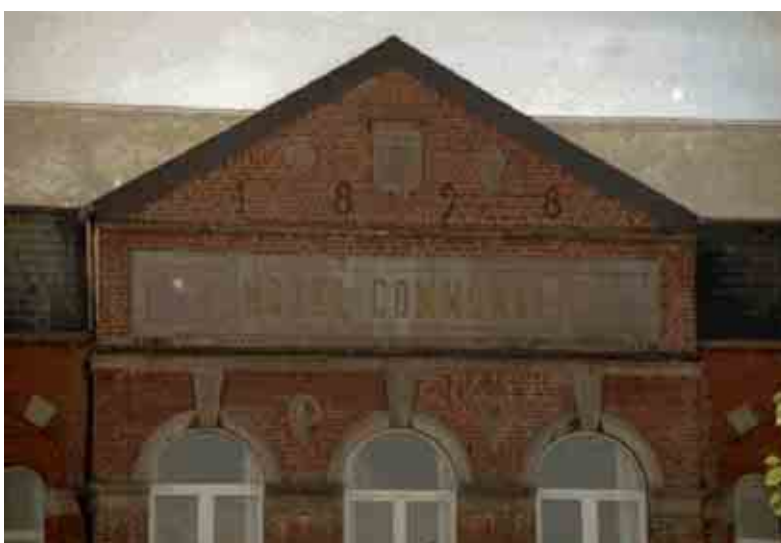
#### **5. Fronton de l'hôtel communal.**

L'ancien hôtel communal frappe par sa grande ampleur qui semble un peu surdimensionnée par rapport à la taille du village d'aujourd'hui. Il illustre les ambitions du pouvoir communal confiant dans la prospérité des industries à la fin du XIX<sup>ème</sup> siècle. Il est, avec l'église, un des principaux points de repère et d'identification du village. A ce titre, c'est un important témoin social. Le millésime 1898 apparaît en fer forgé sur le fronton.

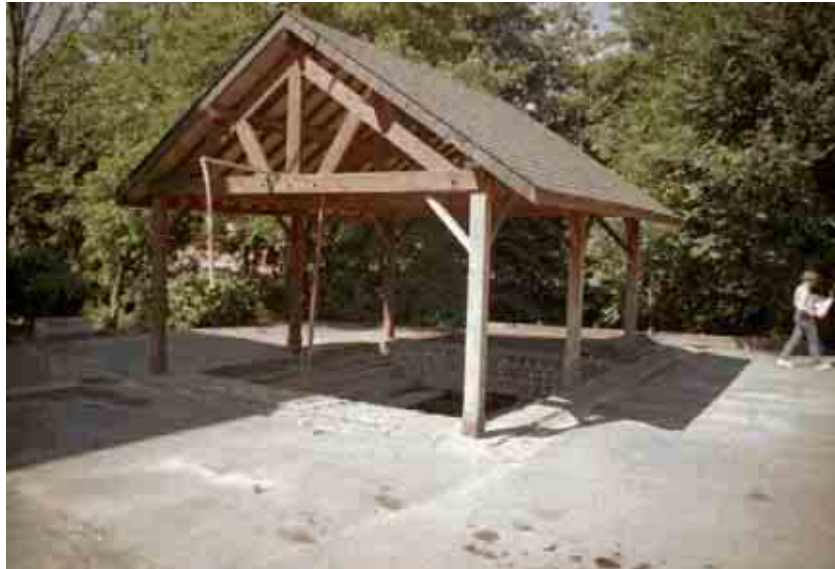
### **6. Lavoir sur la place le long de la Thure.**

L'ancien lavoir témoigne du mode de vie dans les villages d'autrefois. Le bassin creusé dans le sol est aménagé en pierre bleue et accessible par quelques marches protégées du soleil par une charpente en bois. Il est aujourd'hui utilisé principalement par les agriculteurs.

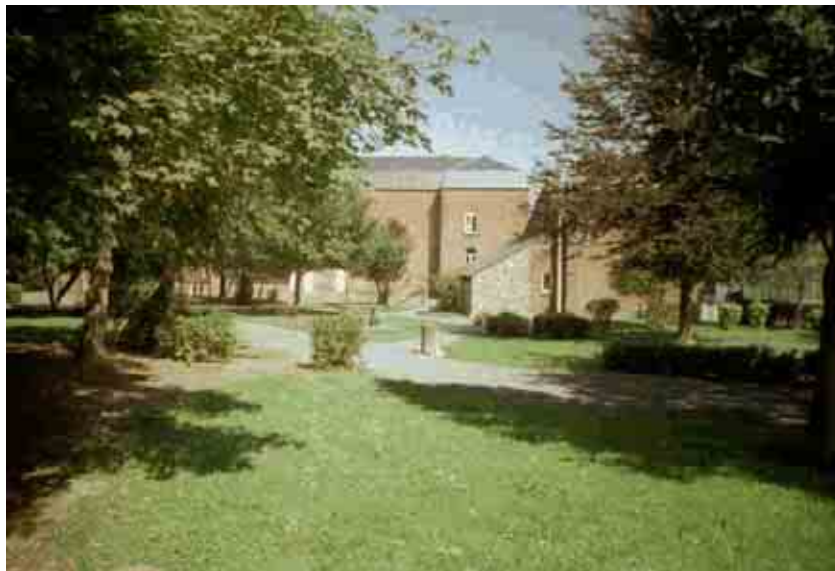
### **9. Parc derrière l'ancienne maison communale.**

Situé à l'arrière de la place communale, ce petit parc offre un aménagement sobre et agréable : une pelouse, quelques cheminements, des grands arbres (dont certains fruitiers) qui apportent leur ombrage et la Thure longeant la façade ouest de l'ancienne maison communale. Au niveau visuel, il s'intègre tout à fait aux berges de la Thure et également aux jardins des habitations qui l'entourent : une belle réussite toute simple.

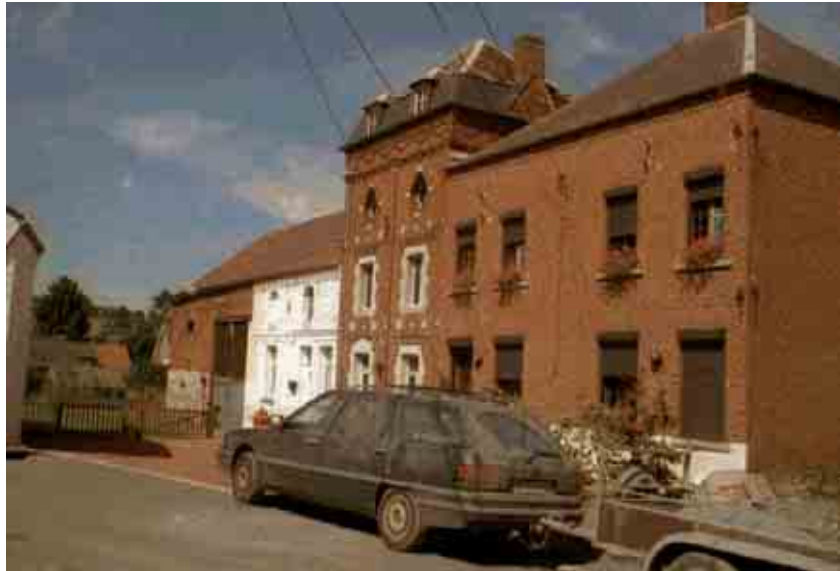
### **10. Ensemble bâti n° 6, 7 et 8 rue de Montignies.**

Ensemble de bâtisses mitoyennes à l'ambiance mi-rurale, mi-urbaine, intégrant des constructions de la fin du XVIIIème et du XIXème siècles. Malgré les gabarits hétérogènes, il existe une certaine cohésion donnée par les rythmes verticaux. Remarquons la richesse décorative du bâtiment plus élevé qui est couronné d'une toiture mansarde animée de deux lucarnes. Le jeu de briques et des pierres est particulièrement intéressant.

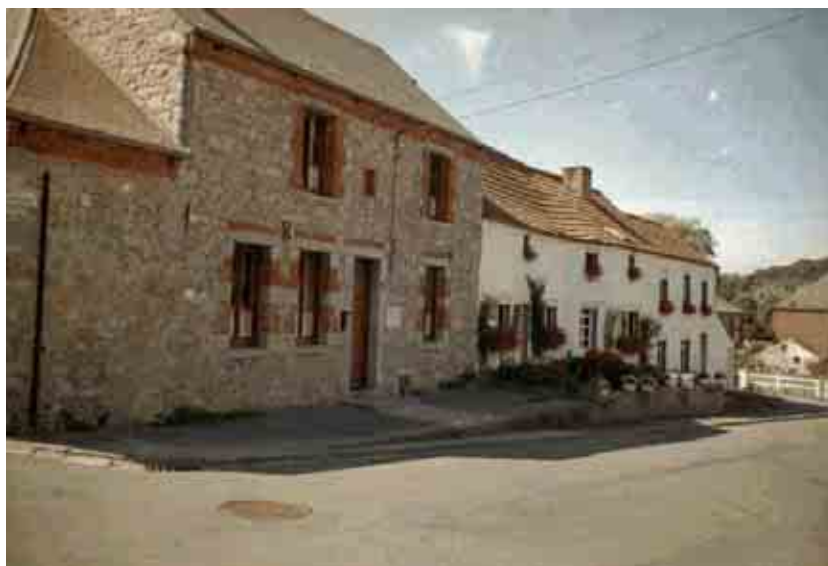
### **12. Ensemble bâti n° 20, 18, 16 et 14 rue de Cousolre.**

La rue de Cousolre est une des artères les plus anciennes du village de Bersillies. On y voit déjà sur les cartes anciennes, un ensemble de petites constructions implantées de manière irrégulière. Ici, une enfilade de maisons basses de type rural. A l'avant-plan, la façade du n° 20, portant le millésime 1856, était autrefois chaulée comme les maisons voisines, ce qui accentuait la cohésion de cet ensemble architectural. Ce bâtiment est repris à l'Inventaire.

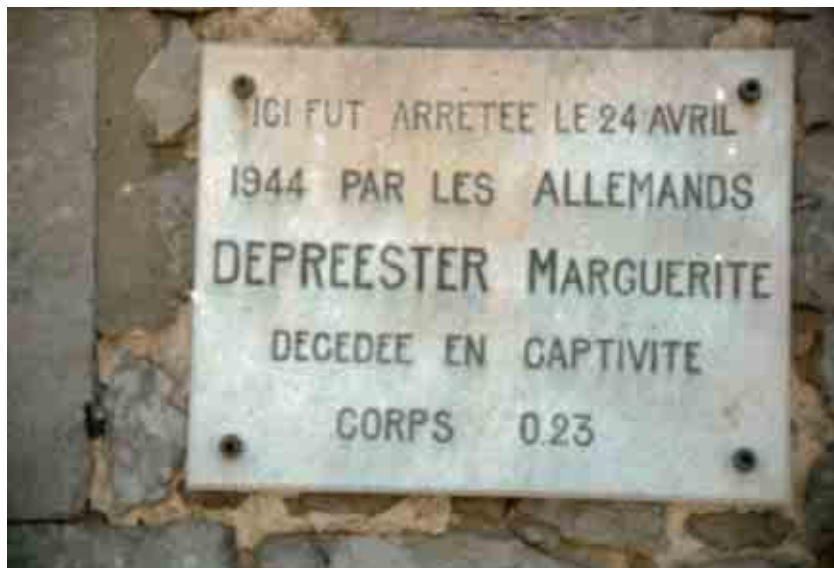
### **13. Plaque commémorative n° 20 rue de Cousolre.**

Ce genre de plaques insérées dans les façades de nos villes a un rôle social et permet de perpétuer le souvenir de certains événements ou personnages qui ont marqué les mémoires. C'est l'histoire des gens du crû qu'elles nous racontent, la « petite histoire » des lieux, qui a participé à construire la grande histoire...

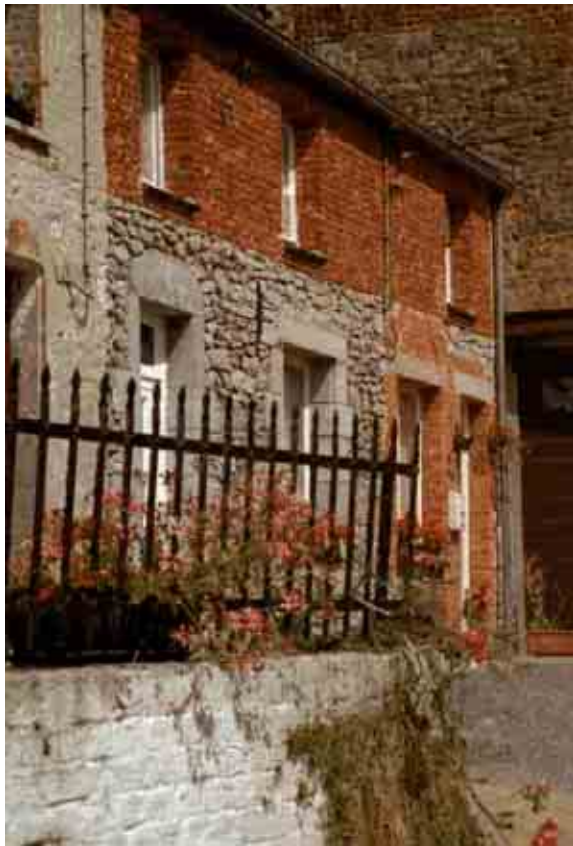
#### **14. Rue du Moulin.**

Maison en briques et moellons dont le soubassement remonte au XVIIIème siècle et l'étage au XIXème. La façade était autrefois recouverte d'un badigeon qui masquait la disparité des matériaux.

Le muret et la grille qui le surmonte sont d'intéressants éléments de séparation des espaces privé et public : ils protègent l'intimité, tout en conservant la perméabilité visuelle et sociale.

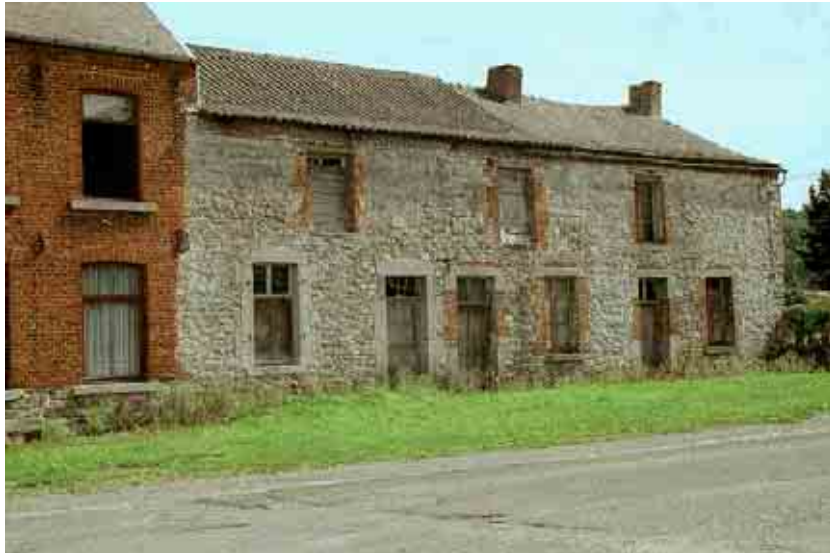
### **16. Rue des Bergeries n° 1.**

Bâtisse basse en moellons, divisée en trois habitations datant en partie de la fin du XVIIIème siècle. Les fenêtres ont été modifiées, sauf celle à gauche de l'entrée présentant encore son encadrement d'origine en pierre taillée. Néanmoins, l'ensemble conserve un beau cachet ancien. Cette bâtisse est reprise à l'Inventaire. Elle offre un intéressant potentiel pour une rénovation en logement ou gîte rural.

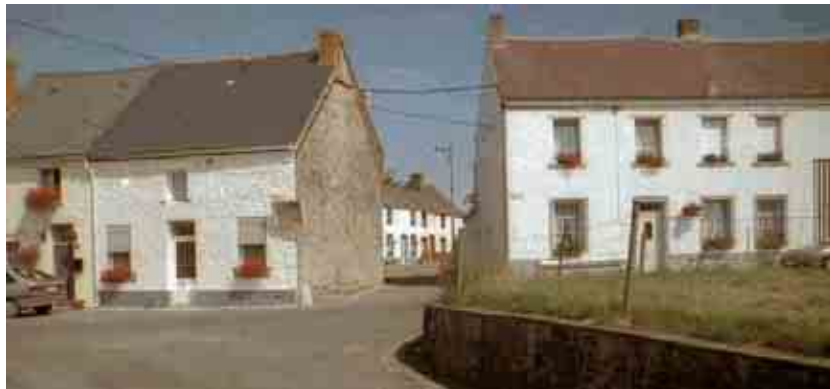
### **17. Angle des rues de Cousolre, du Moulin et de Beaumont.**

Les trois ensembles bâtis, tous trois blanchis, créent un jeu harmonieux d'espaces qui s'enchaînent naturellement, supprimant l'effet rigide de la ligne droite au profit de courbes plus douces. Voilà un exemple intéressant de valorisation de l'espace par le simple positionnement du bâti.

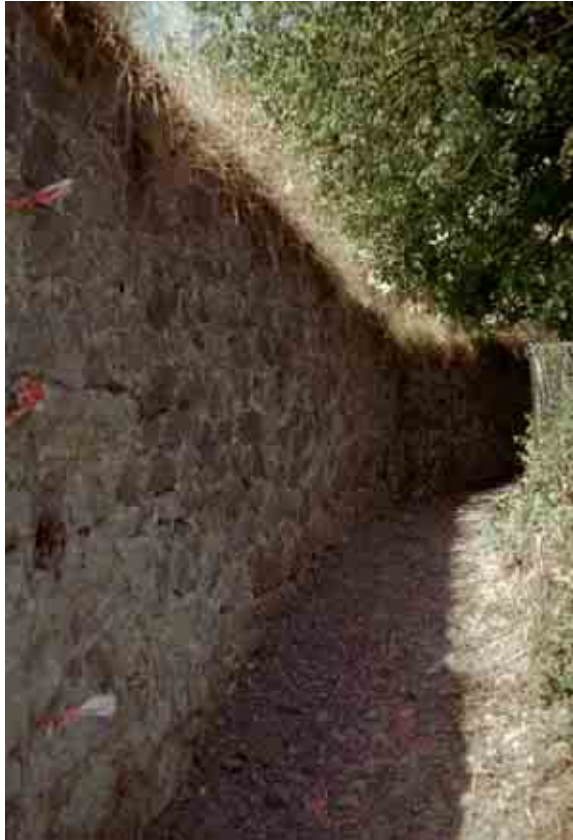
### **18. Ruelle joignant la rue du Moulin à l'église bordée d'un mur en moellons.**

L'intérêt est encore plus grand quand elles conservent l'un ou l'autre élément de qualité patrimoniale, ce qui est le cas de ce très beau mur en moellons.

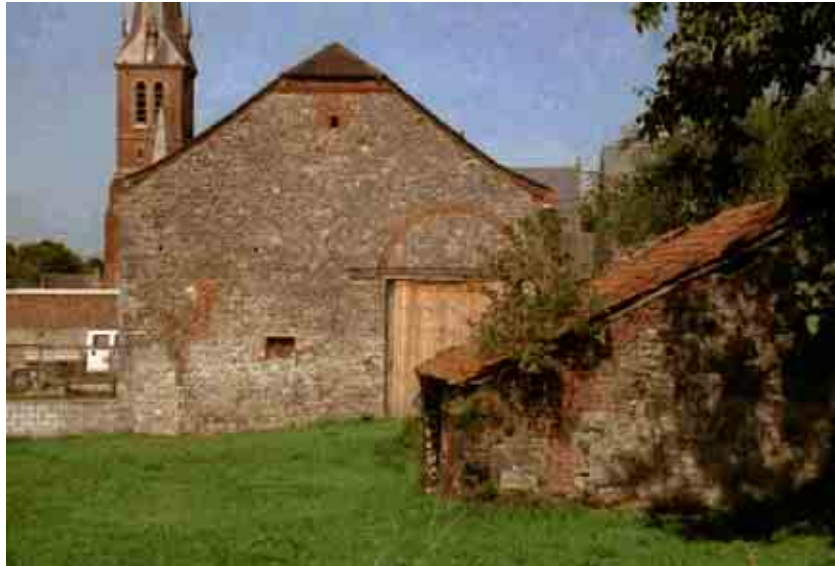
### **19. Grange proche de l'église vue depuis la rue du Moulin.**

Haut pignon de grange en moellons du XVIII<sup>ème</sup> siècle. Ces imposants volumes des granges anciennes sont des éléments typiques de l'ambiance des villages ruraux. Ici, la toiture traditionnelle se découpe au sommet du pignon en petit triangle appelé « croupette ».

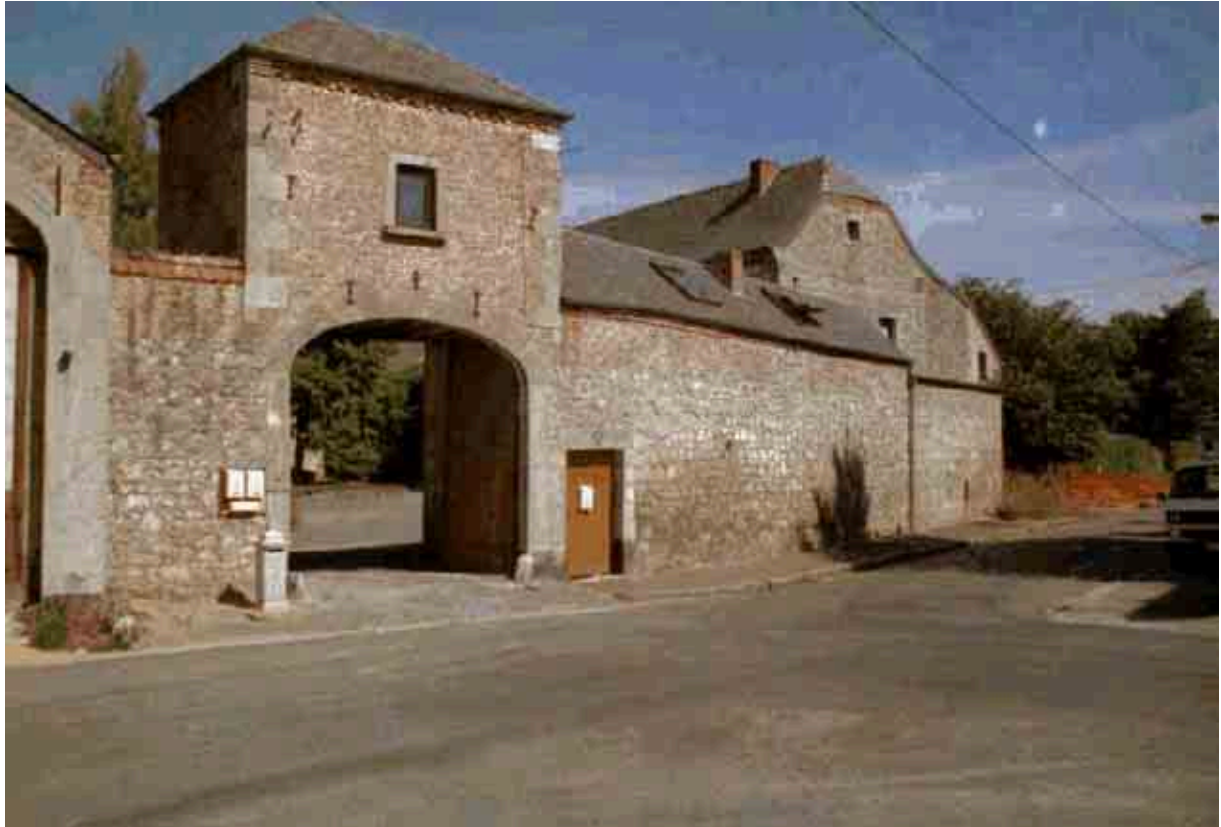
## **20. Ferme clôturée n° 10 rue de Montignies.**

Ce magnifique ensemble rural des XVIIIème-XIXème siècles s'inscrit dans le coeur même du village de Bersillies, au départ de la rue de Montignies. L'entrée est marquée par un porche monumental en briques rehaussées de pierre bleue sur le pourtour de l'arcade, de la petite fenêtre et aux angles. Il forme une transition entre le monde clos de la ferme et l'espace urbain. Avec la grange en arrière-plan, il se dégage une certaine noblesse de cet ensemble.

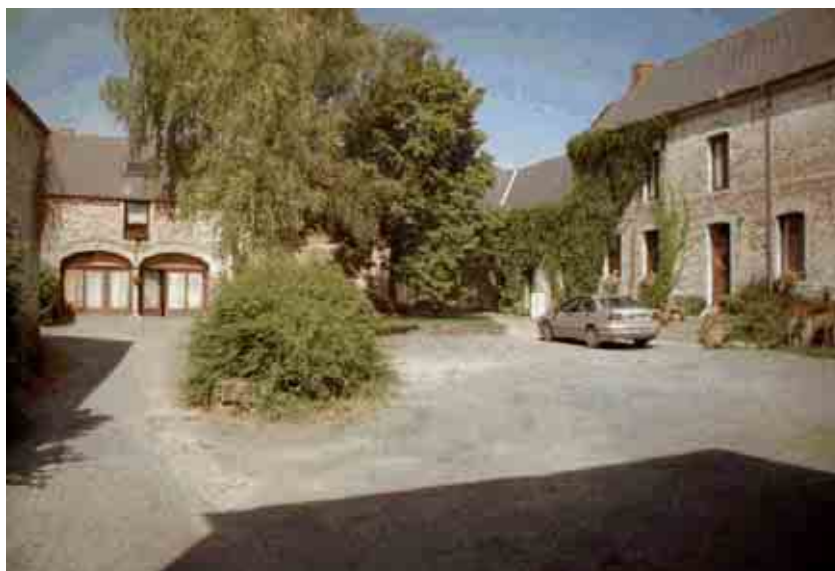
### **21. Cour intérieure de la ferme.**

Dans les anciennes fermes clôturées, les différentes fonctions s'organisaient autour d'une cour quadrangulaire : ancien corps de logis à droite, dépendances à gauche. Avec la disparition de la fonction agricole, le centre occupé autrefois par le tas de fumier s'est transformé en esplanade agréablement arborée. Au fond, deux arcades en pierre, aujourd'hui munies de baies vitrées, appartiennent à l'ancien charretil, où l'on rangeait chariots et charrettes. La réaffectation de cette ferme par plusieurs familles est une manière élégante de restaurer et conserver un patrimoine rural menacé d'abandon.

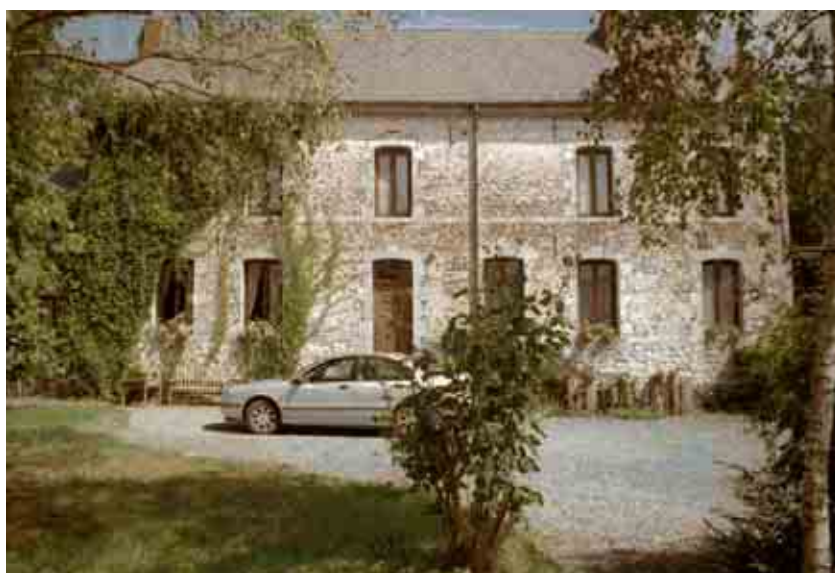
### **22. Logis XVIIIème de la ferme.**

Le logis a des proportions importantes et est marqué par des travées verticales régulières, suivant le style classique. Les matériaux sont, comme pour le porche, la brique et la pierre bleue, avec un soubassement en moellons. L'ensemble est repris à l'Inventaire et mériterait le classement (pastille).

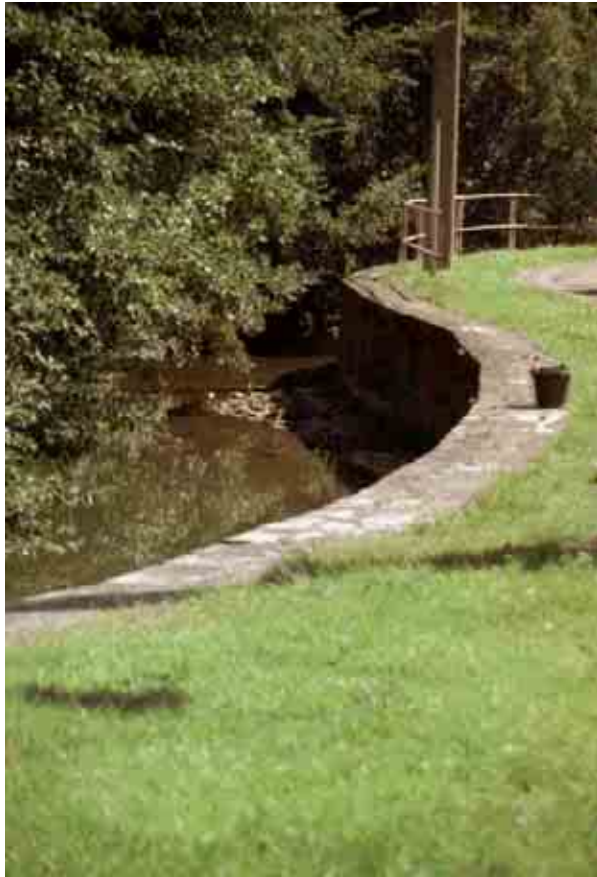
### **25. Berges de la Thure le long de la rue du Moulin.**

Harmonie de la berge construite en respectant la courbe de la rivière. Dans ce tronçon, l'accent a été mis sur les possibilités de promenades. En face, les berges préservent leur écosystème.

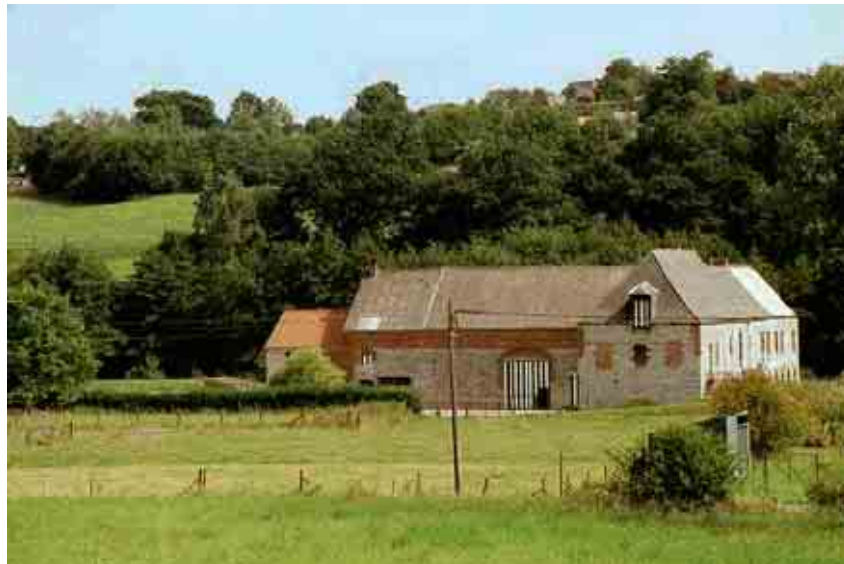
### **26. Ancien moulin - rue du Moulin.**

Un peu à l'écart du village, dans un beau cadre de verdure, l'ancien moulin des XVIIème-XVIIIème siècles a fait l'objet d'une rénovation récente et offre un cadre exceptionnel pour une habitation. Il est construit en moellons et présente un plan en L, une aile étant formée par le corps de logis et l'autre par l'ancienne grange. Il est repris à l'Inventaire. Symbole de la vie rurale d'autrefois, il est connu par des habitants et semble reconnu comme faisant partie intégrante de leur patrimoine, ce qui lui donne une valeur sociale. *Des habitants apprécient l'ancien moulin pour sa beauté et son ancienneté.*

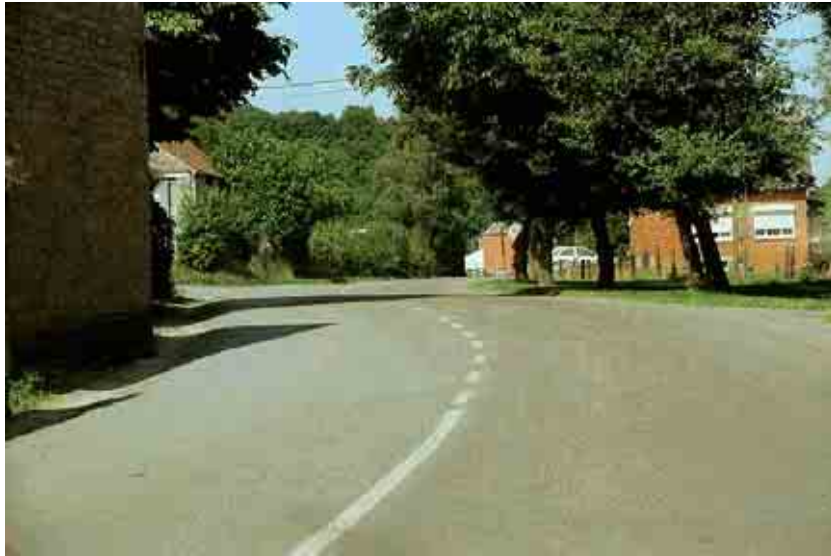
### **27. Rue de la Thure vers le nord.**

*Cette rue, citée par la majorité des habitants consultés, est l'accès unique vers Bersillies, ce qui donne du cachet à l'arrivée au village, d'autant plus que la vallée et le cadre sont beaux dans l'ensemble. De nombreux points forts émaillent cette longue rue, au gré des enclaves des anciennes communes : Hantes-Wihéries et ses fours à chaux, Solre-sur-Sambre et l'éperon rocheux dit « trou aux fées », l'ancienne abbaye et la ferme de la Thure, le moulin en ruines, Bersillies et son ancienne carrière classée « zone humide d'intérêt biologique » qui attend une gestion de l'accès des visiteurs.*

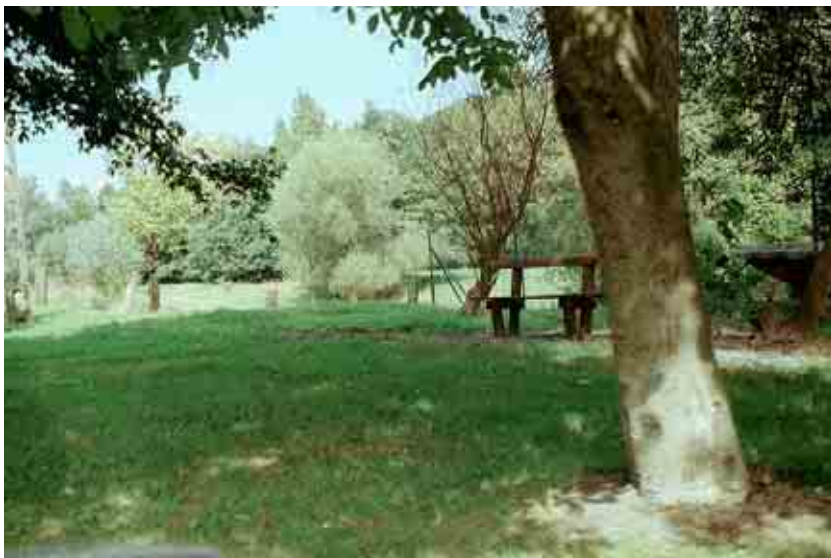
### **28. Petit espace verduré le long de la Thure.**

La rue de la Thure longe tout le parcours de la rivière dont elle porte le nom. De petits espaces verts aménagés ou non s'égrènent ainsi sur son flanc est, améliorant considérablement le caractère de cette unique voie d'entrée dans Bersillies.

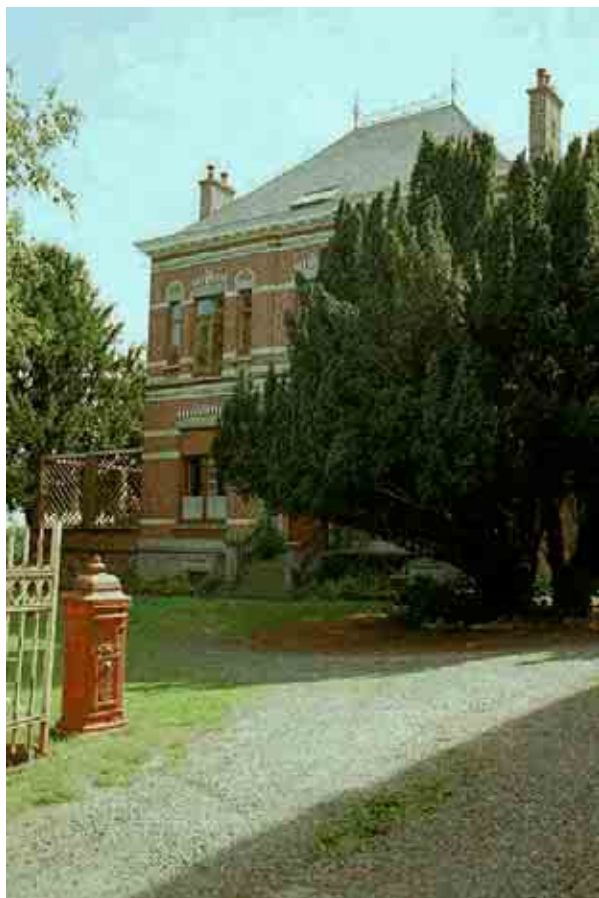
#### **29. Petit hameau de quelques maisons à proximité de la rue Reine Elisabeth.**

La façade de cette maison bourgeoise de la fin du XIXème siècle est animée par des jeux de briques de couleurs en bandes ou en frises décoratives au-dessus des fenêtres. Elle est située au centre d'une parcelle arborée, en retrait par rapport à la voirie. Ces demeures de type « Belle Epoque » attestent l'expansion à l'époque industrielle du village de Bersillies dont la population a quadruplé au fil du siècle.

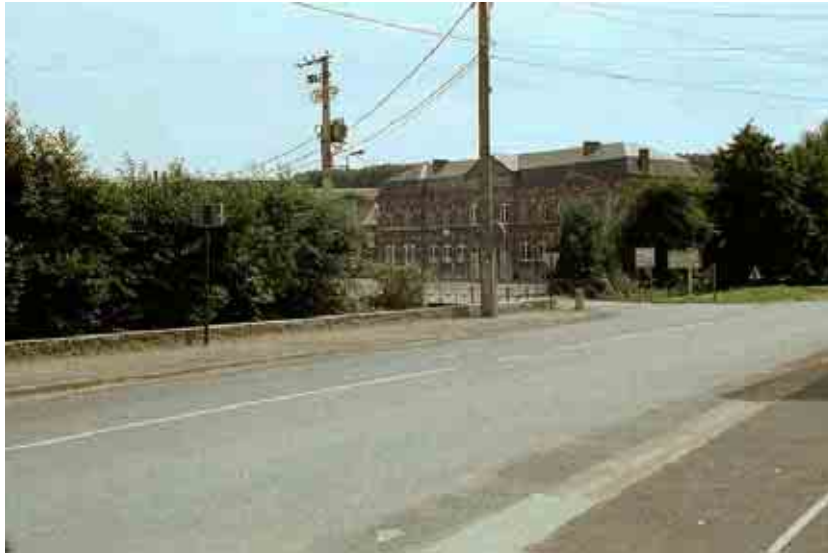
### 1. Rue de la Thure et place de l'Abbaye.

Après un agréable parcours le long de la Thure, l'entrée dans le coeur de Bersillies est peu engageant. Le visiteur perçoit mal le contexte : cheminement n'incitant pas à pénétrer dans le village, panneaux indicateurs peu attrayants et mal situés. Certains éléments d'accroche (bâtiment fermant la perspective, pont et rambardes) pourraient être mis en évidence.

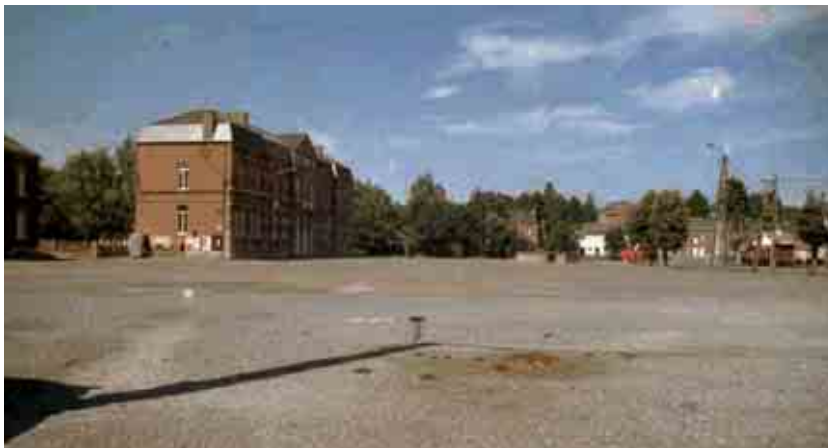
### 2. Vue générale sur la place.

S'il est important pour une place d'être suffisamment vaste et dégagée pour accueillir les habituelles fonctions de convivialité (foires, marchés ou jeux de balle), elle ne doit pas pour autant être dépourvue d'éléments structurants qui permettent de s'y repérer et de s'y accrocher visuellement : l'espace trop vide ou non limité peut faire peur. L'asphaltage continu accentue le problème : les différentes fonctions (stationnement, lieux de détente ou de jeu) ne sont pas définies et, selon certains angles de vue, la maison communale apparaît comme un paquebot échoué.

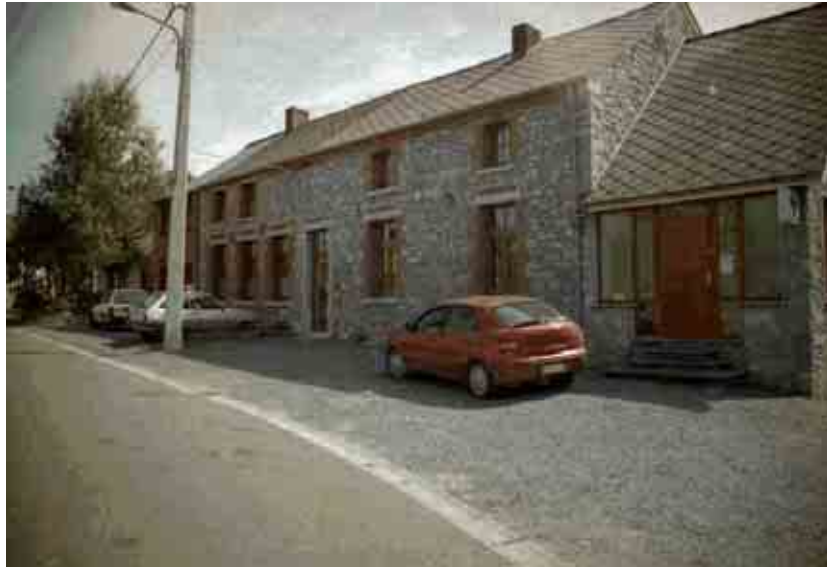
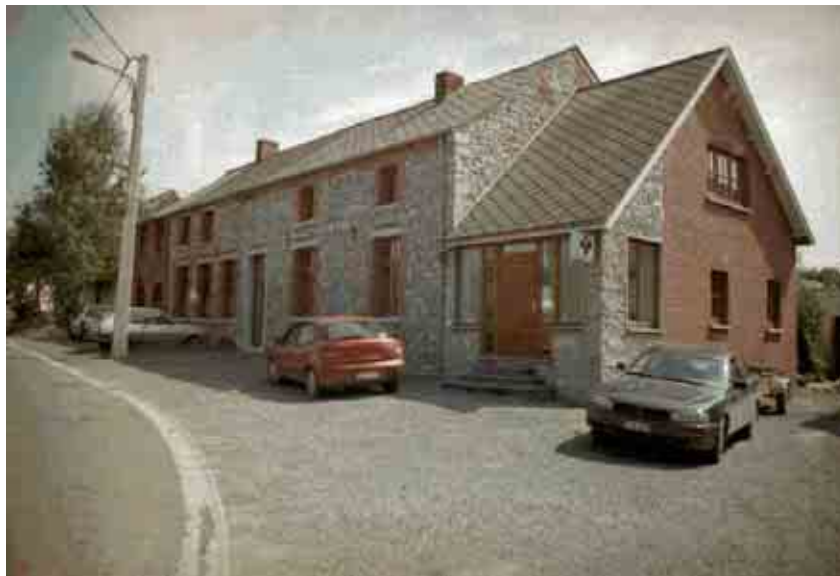
### **3. Problématique des annexes contemporaines dans le bâti ancien.**

Ces deux vues mettent en évidence combien il est délicat d'intervenir dans le bâti ancien. La photo du haut montre l'aspect positif de cette rénovation d'annexe par le choix de matériaux et d'une pente de toiture appropriée. Par contre, la photo du bas montre le pignon latéral dont la toiture débordante de type « chalet suisse », les briques et les dimensions des fenêtres ne s'intègrent pas à la partie ancienne, endommageant la perception de l'ensemble.

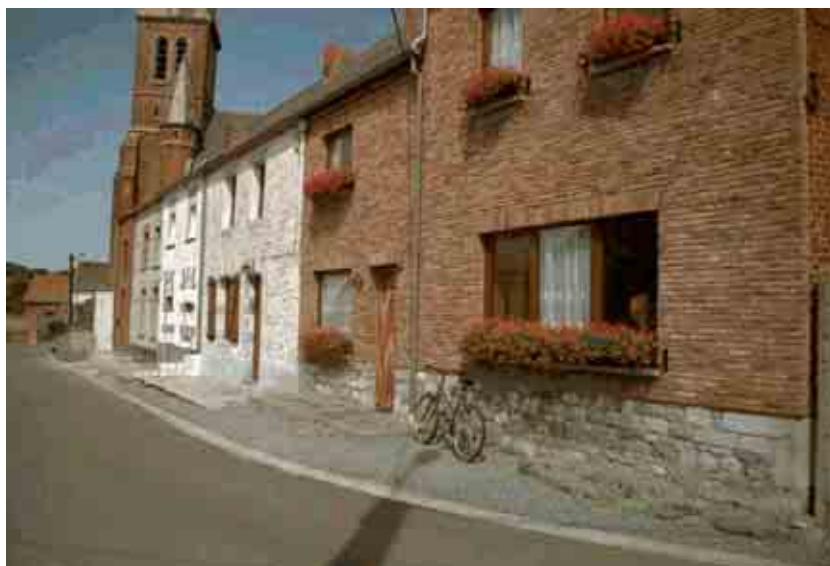
#### **4. Brique de façade.**

La commune a été encore largement épargnée jusqu'à présent par le phénomène des briques de façade. Ce type de « rénovation » qui consiste à plaquer sur la façade ancienne un nouveau parement de briques est inapproprié puisqu'il fait perdre l'authenticité historique et le cachet ancien du bâtiment. Ces rénovations inadéquates sont d'autant plus regrettables qu'elles partent d'une volonté louable de la part des propriétaires. Une information judicieuse permettrait d'éviter ces erreurs.

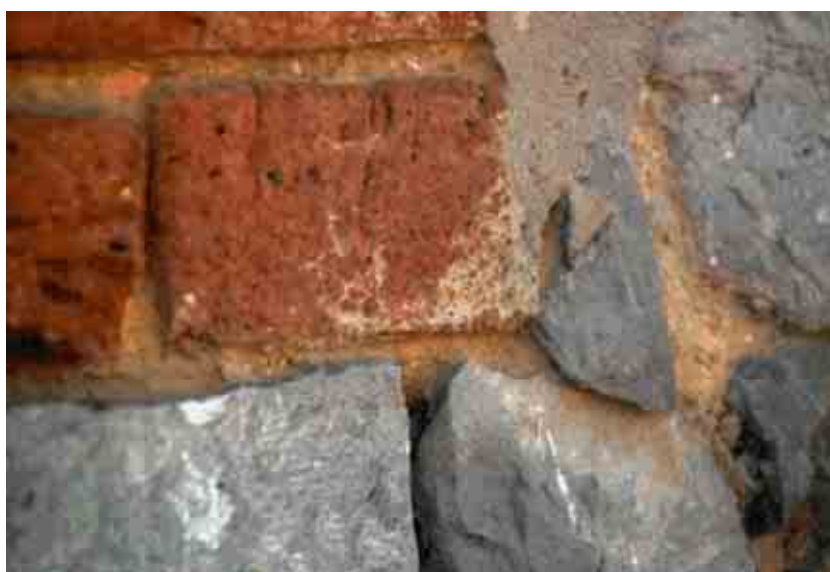
#### **5. Dégât dû au décapage.**

Phénomène de mode, on recourt beaucoup de nos jours aux décapages des façades pour remettre à nu les moellons dans un souci d'authenticité qui part d'une perception erronée. C'est oublier en effet qu'au siècle passé, on avait coutume de badigeonner les façades à la chaux blanche, bien souvent pour harmoniser les murs qui avaient subi des modifications au cours du temps. Les décapages des façades ont donc un impact sur l'image globale du cadre villageois qui perd peu à peu de son unité.
