# **ETUDE DES POTENTIALITES URBANISTIQUES ET PATRIMONIALES DE L'ENTITE D'ERQUELINNES (Partie I)**

## **La section de Grand-Reng**

**Décembre 2001**

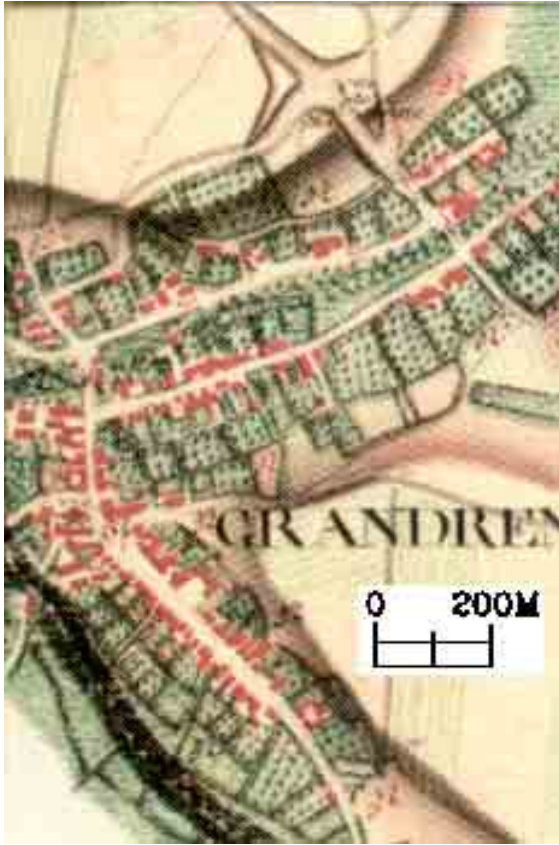
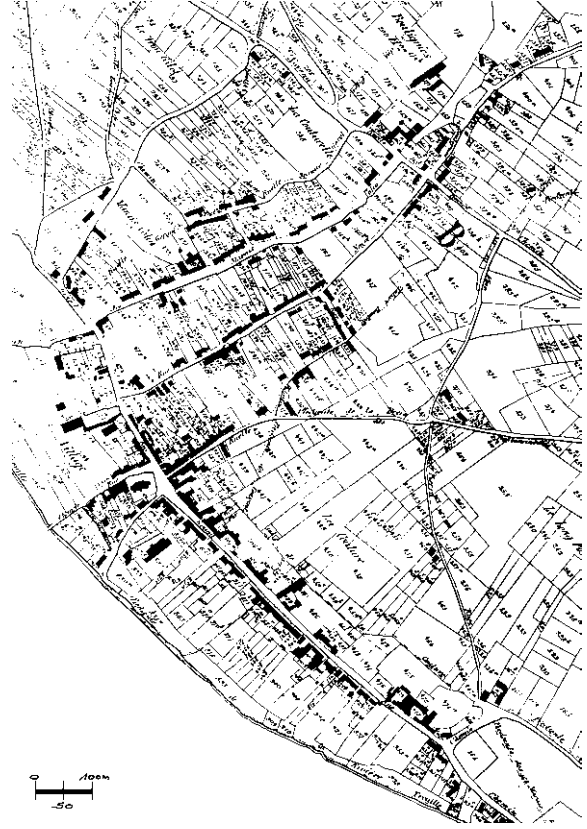
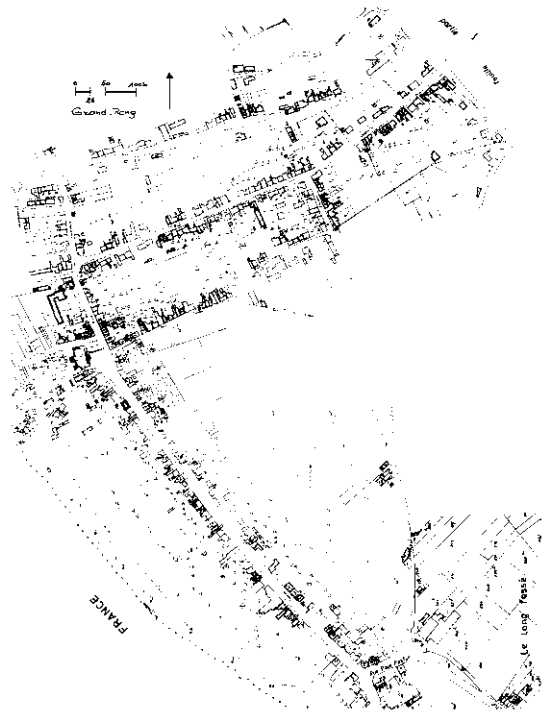
## **A. Carte Ferraris : le noyau bâti antérieur à la fin du XVIIIème siècle**

Si le nom de Grand-Reng apparaît pour la première fois en 779, il semble que le territoire de la localité était occupé depuis l'antiquité (découverte d'une nécropole gallo-romaine). Celui-ci est partagé entre deux seigneuries attestées dès le XIIème siècle.

A la fin du XVIIIème siècle, Grand-Reng possède un noyau plus peuplé, plus étendu, et des fronts bâtis plus denses qu'Erquelinnes. En 1801, la population compte 696 habitants pour 280 à Erquelinnes. Cette situation est due vraisemblablement à sa position frontalière plus directe, propice aux échanges commerciaux.

- Le village est établi suivant deux axes perpendiculaires :
  - un axe nord-sud, le plus densément bâti, formé par les actuelles rues Wauters et du Centenaire sur le versant est de la Trouille, à 500 mètres au nord des sources de cette rivière. Les vergers à l'arrière des maisons de la rue Wauters aboutissent à la rivière qui matérialise la frontière;

- un axe est-ouest formé par deux voiries parallèles de part et d'autre du ruisseau de Boutignies, d'une part l'actuelle rue des Déportés sur le versant sud et, d'autre part, la rue Marais Colin sur le versant nord.

- Au sud de la confluence des deux rivières, le tracé de la place de la Résistance est clairement perceptible : l'église présentant une orientation est-ouest est bordée d'une rangée d'arbres.  
Dans l'axe de la place se dessine à l'est le départ de la future rue Janson.  
Deux passages vers la France sont visibles sur la Trouille et se prolongent par les rues du Monument et de la Cure aboutissant sur la place.

- On remarque quelques petites implantations en quadrilatère du type des fermes. L'Inventaire du Patrimoine monumental reprend une dizaine de bâtiments remontant aux XVIIème - XVIIIème siècles dont quatre petites fermes.

## **B. Plan Popp : le noyau bâti au début de l'ère industrielle (milieu XIXème s.)**

Dans le noyau bâti, peu de changements sont perceptibles si ce n'est dans la densification de l'habitat. Celle-ci se marque notamment le long de la rue Janson prolongée par un embranchement qui rejoint la rue des Déportés. On observe à l'extrémité de cette dernière l'indication du hameau de Boutignies, aux abords de la rue du même nom.

## C. Plan cadastral et Plan de secteur : du milieu du XIXème siècle à nos jours

La principale modification se situe place de la Résistance avec la reconstruction de l'église en 1905 suivant une orientation nord-sud. Bordant la place à l'ouest, elle dégage une vaste esplanade. D'autres implantations récentes se lisent dans le parcellaire comme l'école de la rue du Centenaire et celle de la rue des Déportés.

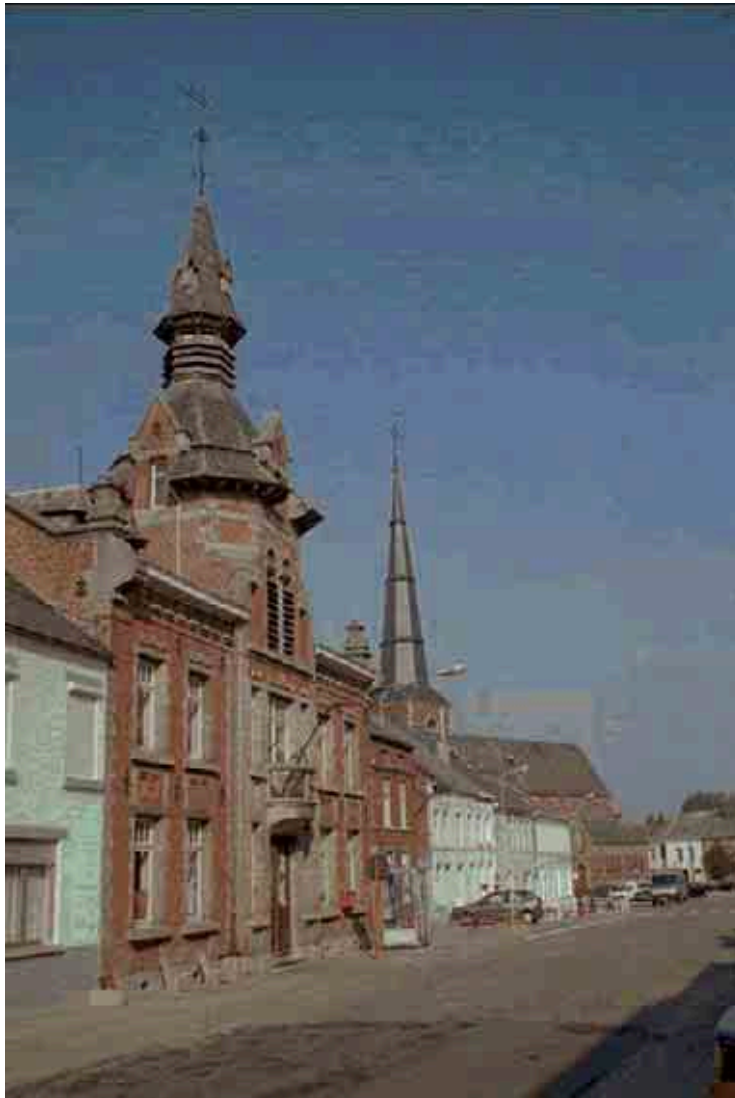
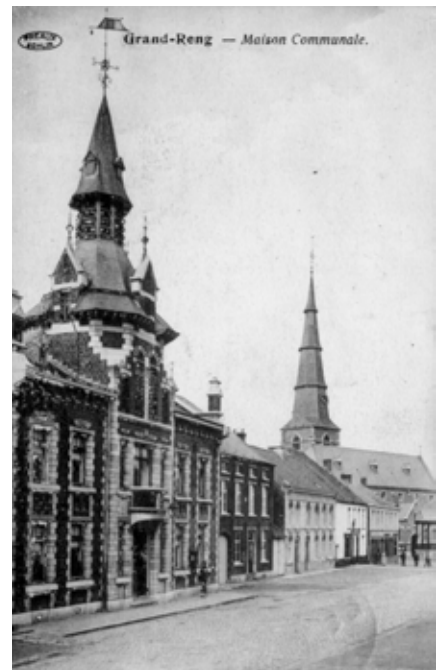
### **1. Rue Wauters vers la place de la Résistance.**

Bien que rural et situé hors des axes de communication importants, Grand-Reng est, déjà au début du XIX<sup>ème</sup> siècle, un village assez bien peuplé. Doublant encore sa population au cours du siècle, le centre offre aujourd'hui l'image conservée d'un habitat mitoyen dense, développé aux XVIII<sup>ème</sup> et XIX<sup>ème</sup> siècles. Cette structure est visible autour de la place de la Résistance et dans les rues avoisinantes : rues Wauters, Janson et des Déportés, essentiellement. La confrontation avec la vue ancienne montre le bon état de préservation des lieux inchangés depuis le début du siècle. Les jeux chromatiques des matériaux de la façade de la maison communale sont mis en évidence.

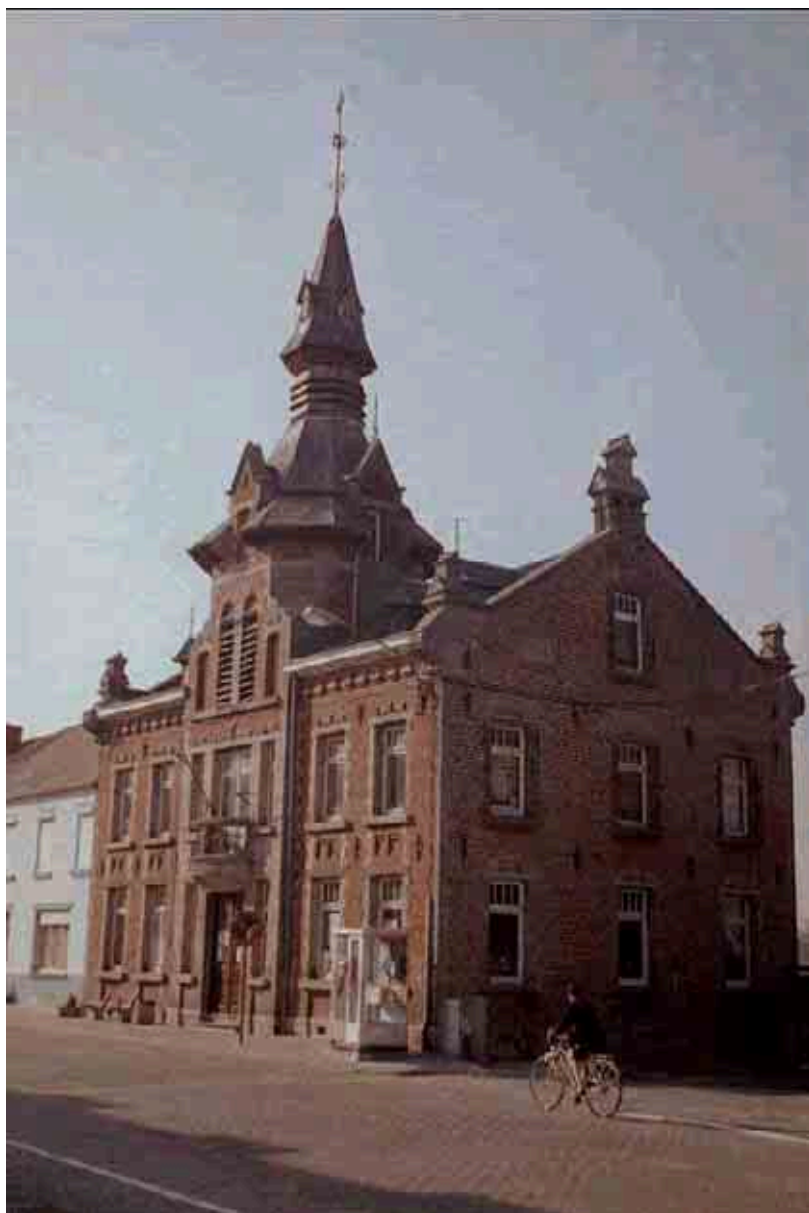
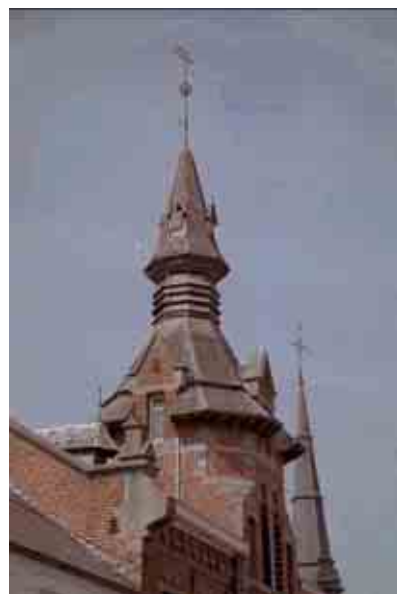
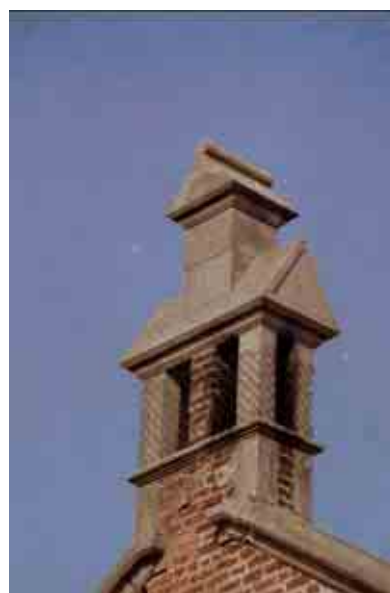
## 2. Maison communale.

*La maison communale est le repère d'habitants. Ils estiment que son aspect vétuste et son manque d'entretien ne masquent pas son caractère. Cependant, le bâtiment semble trop peu exploité malgré sa situation idéale.*

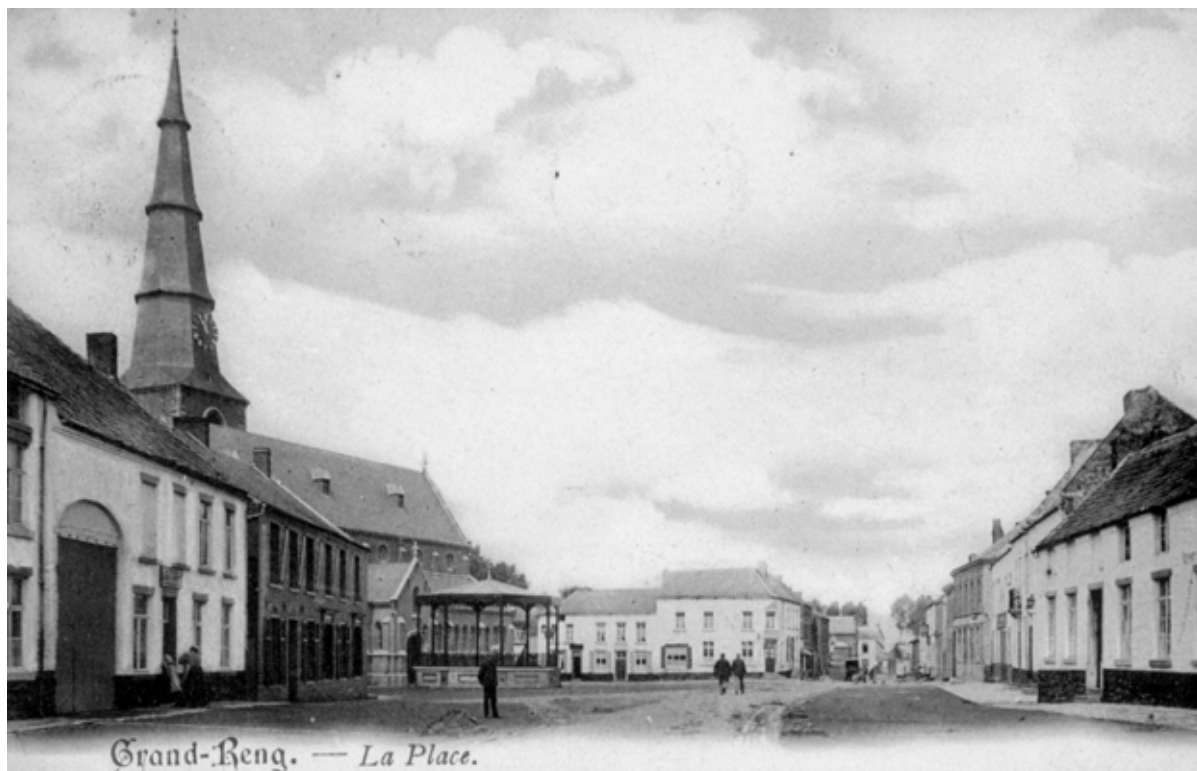
**3. La place de la Résistance vers 1900 (Ancienne carte postale - Coll. Crédit communal).**

La vue ancienne montre l'homogénéité des enfilades de façades, pour la plupart blanchies, formant les fronts de la place. L'arrière-plan est occupé par l'église dont le clocher est exceptionnellement haut. L'impression d'espace est accentuée par l'élargissement de la rue Wauters à sa jonction avec la place.

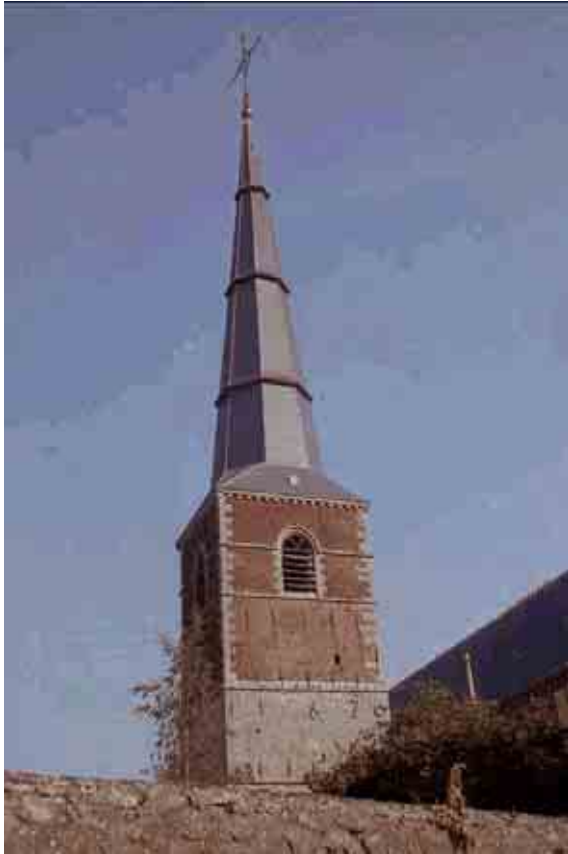
#### **4. Clocher de l'église vu depuis la rue de la Cure.**

Coeur de village pratiquement plat, Grand-Reng offre peu de vues sur des éléments forts internes. Le clocher de l'église et la tourelle de la maison communale, de par leur dimension, sont visibles depuis certaines percées situées dans les rues avoisinantes.

Ces vues sont autant de points de repères géographiques mais aussi sociaux à préserver. Ici, on aperçoit la tour latérale de l'ancienne église Notre-Dame, de style gothique, portant le millésime 1620 sur son premier niveau en moellons : elle constitue un vestige de l'ancienne église intégré dans la reconstruction de 1905. L'édifice est repris à l'Inventaire mais n'est pas classé (pastille pour la tour).

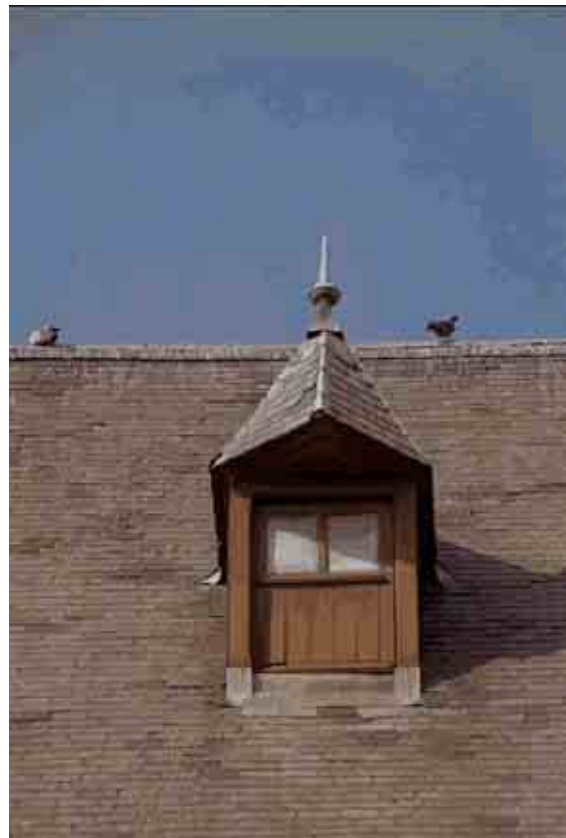
#### **5. Lucarne dans la toiture de l'église.**

Gros plan sur la toiture d'ardoises de l'église pour montrer la qualité de la couverture en saillie d'une petite lucarne ancienne. A l'heure actuelle, il n'est pas facile de trouver des artisans capables de restaurer ce genre d'éléments architecturaux. La politique actuelle de la Région wallonne en matière de patrimoine vise, par l'organisation de formations adaptées, à assurer la pérennité de certains métiers liés à la restauration et menacés de disparition.

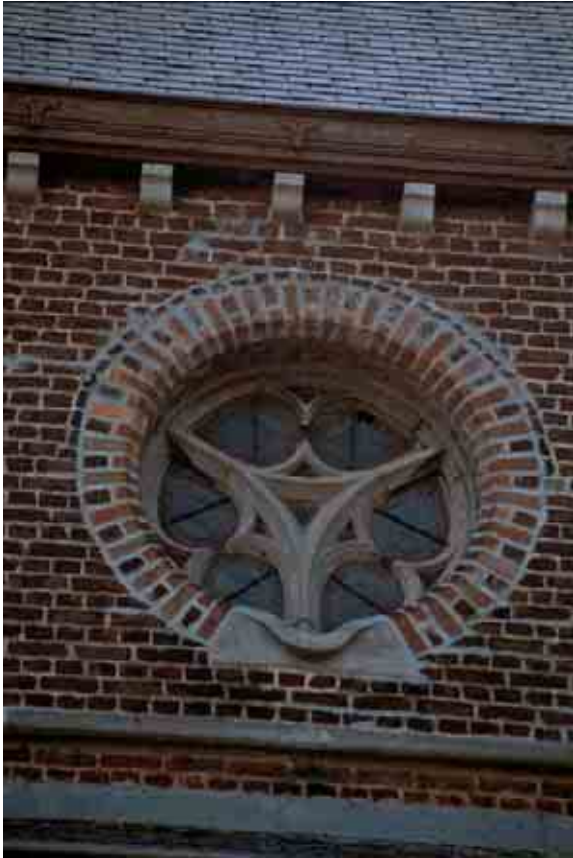
### 6. Fenêtre circulaire de l'église.

L'église Notre-Dame, reconstruite au début du siècle, oeuvre de l'architecte Langerock, est de style néogothique. Une série de petites fenêtres rondes appelées « oculi » animent le haut des parois. Ce détail met en évidence le travail de la pierre dans le dessin courbe du bloc formant la gouttière et le décor intérieur de ces fenêtres; celles-ci sont garnies d'un réseau de nervures en pierre (remplage).

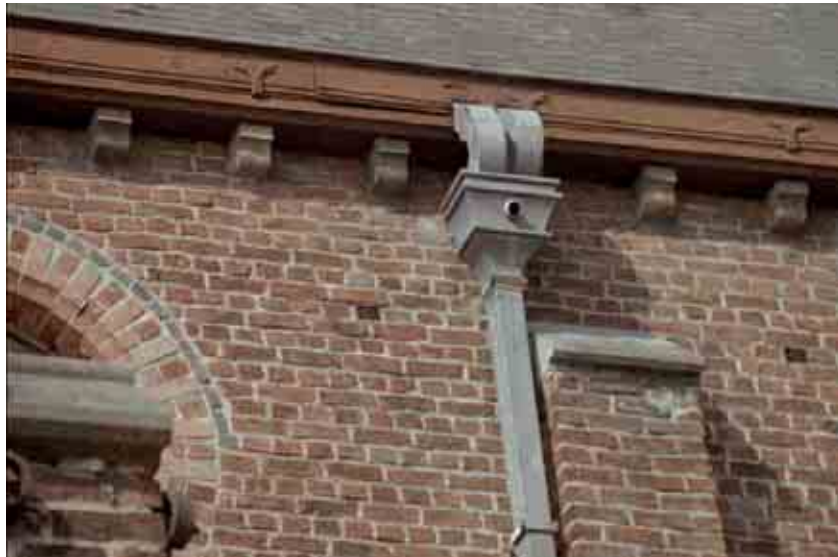
### 7. Détail de la gouttière de l'église.

Ce détail montre le soin que l'on accordait autrefois à de petits détails pourtant tout à fait fonctionnels.

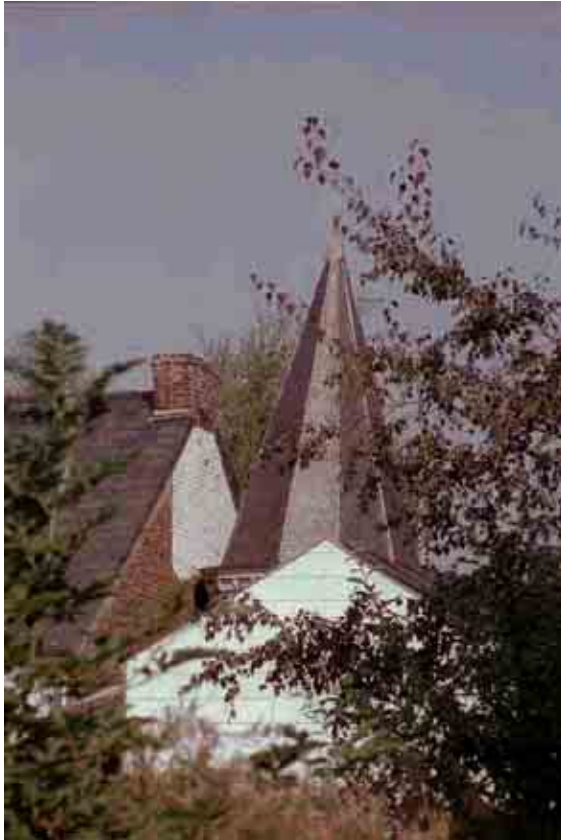
### **8. Toiture du n° 21 rue du Monument, vue depuis la rue de la Cure.**

Se détachant dans la verdure, une tourelle couverte d'ardoises, d'inspiration néogothique comme l'église, couronne une habitation de la rue du Monument à proximité de la place.

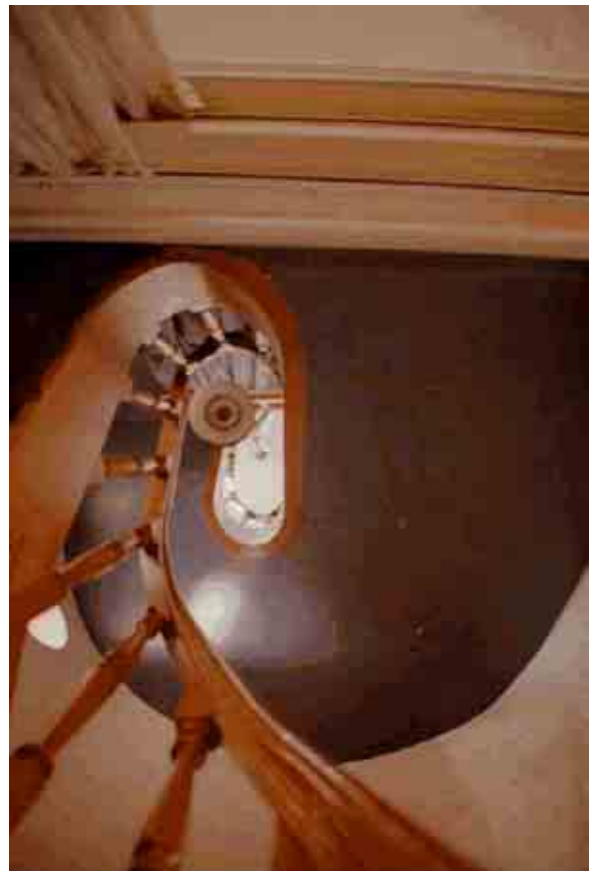
### **9. Cage d'escalier - intérieur du n° 21 rue du Monument.**

Sous cette tourelle, se développe, à l'intérieur de l'édifice, la belle envolée ovale d'une cage d'escalier en bois que l'accueillante propriétaire nous a permis de découvrir. Les intérieurs d'habitations recèlent aussi des trésors d'architecture méconnus qui valent la peine d'être protégés.

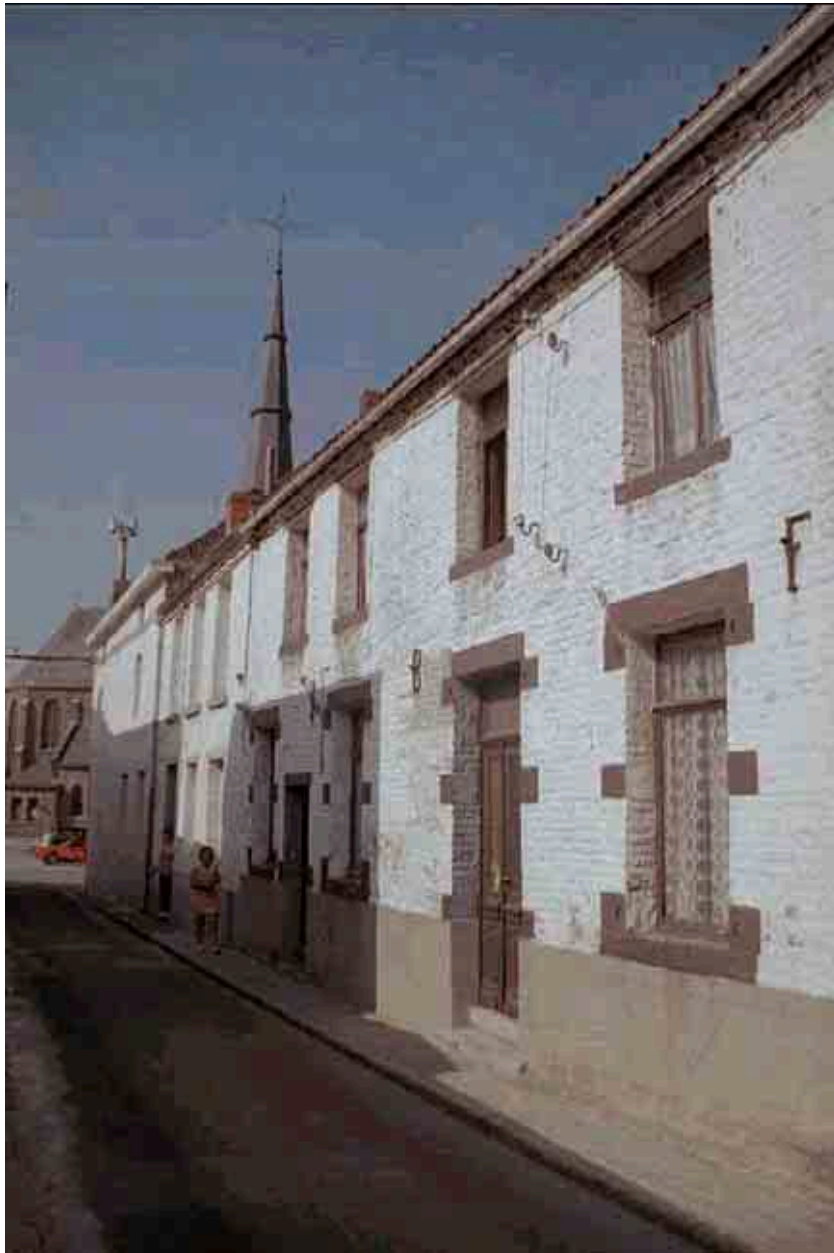
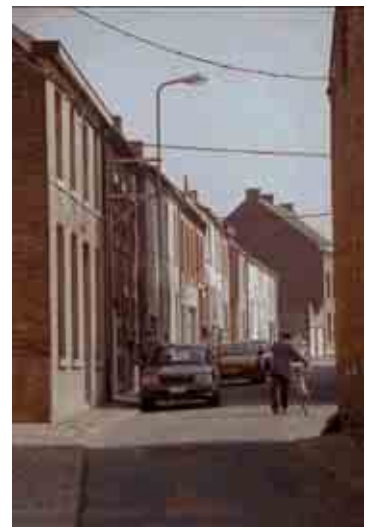
### 12. Enfilade de maisons rue Janson.

La vue d'ensemble montre l'ambiance de la rue, donnée par l'alignement homogène du bâti mitoyen qui épouse la courbure légère de l'espace et le ferme harmonieusement. Une simple couche de couleur fraîche sur certaines façades permettrait de mieux percevoir cette harmonie.

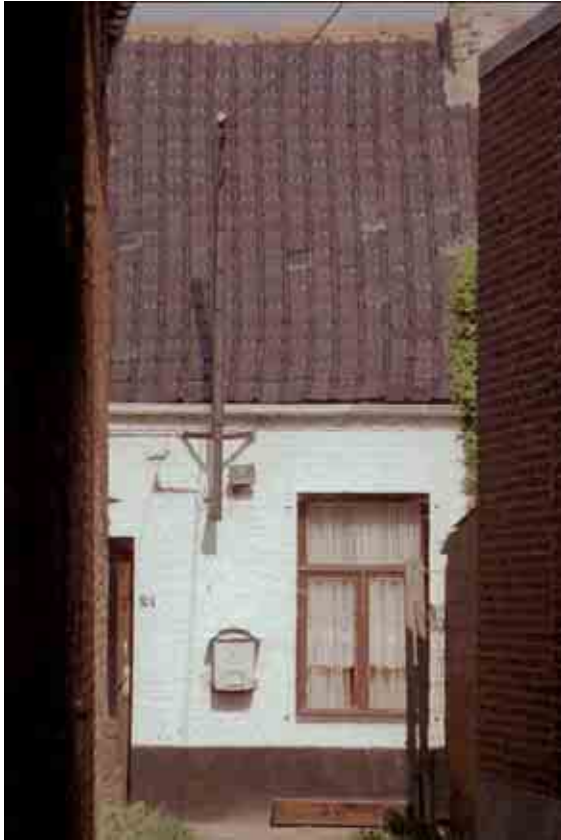
**13. Maisonnette au fond d'une impasse  
n° 21 rue Janson.**

Cette maison basse chaulée possède un rez-de-chaussée de la fin du XVIIIème siècle et est reprise à l'Inventaire.

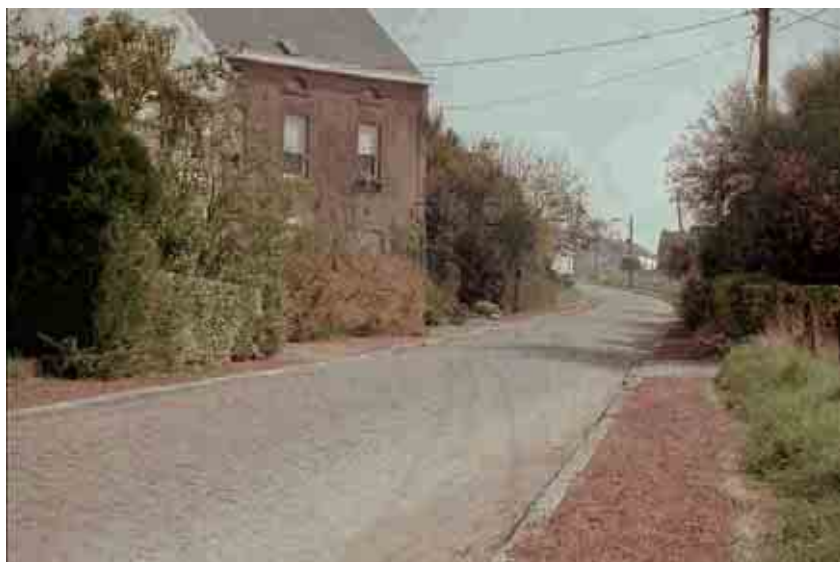
### **17. Rue du Cimetière vers l'est depuis la rue de la Couture.**

La qualité visuelle des espaces courbes est indéniable pour l'œil humain qui ressent une plus grande harmonie que dans des espaces rectilignes trop rudes. Un intérêt supplémentaire non négligeable est l'effet de ralentisseur naturel occasionné par ce tracé courbe.

Le pavage, les accotements de gravier rouge et les bordures de pierres bleues accentuent le caractère ancien du cheminement. Enfin, l'aménagement végétal qui borde la façade s'harmonise avec le caractère rural du lieu.

*La population apprécie l'entretien de cette rue, son pavage, ses bordures en pierre et ses accotements de gravier rouge.*

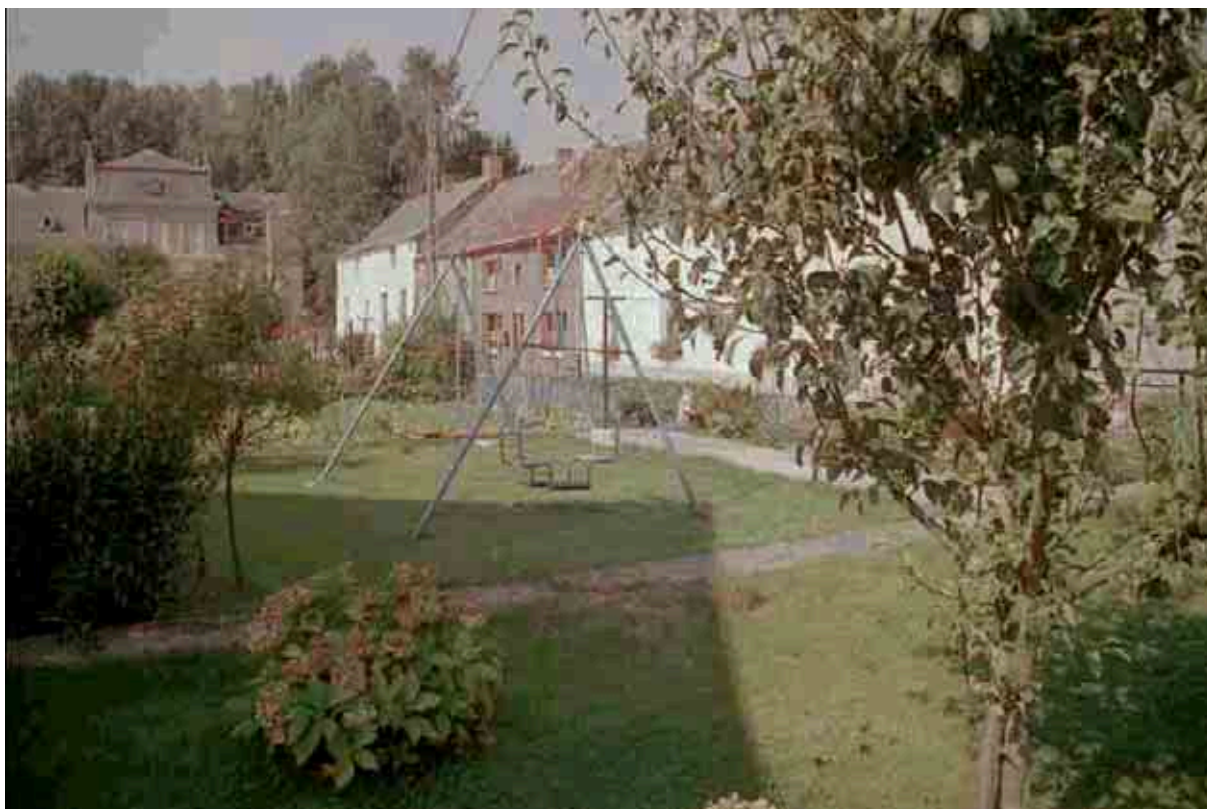
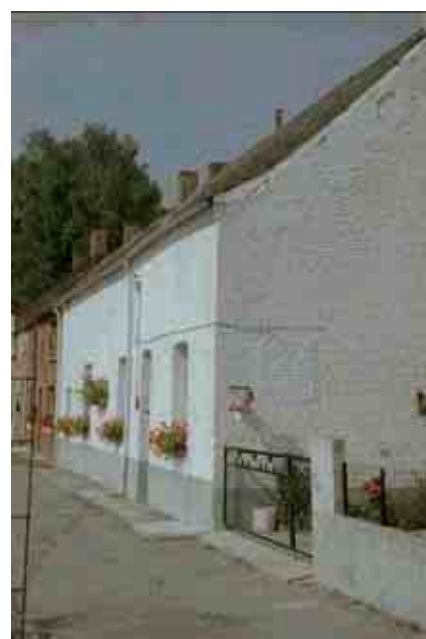
### 19. Rue du Centenaire n°s 44 à 52.

A l'inverse des lotissements où chacun vit « enfermé » sur sa parcelle, ce type d'agencement permet d'accroître, au minimum visuellement, l'espace dont on dispose et favorise l'installation de rapports de voisinage plus enrichissants.

Au n° 44, restaurée avec soin et bien entretenue, une ancienne petite ferme de la fin du XVIIIème siècle, reprise à l'Inventaire.

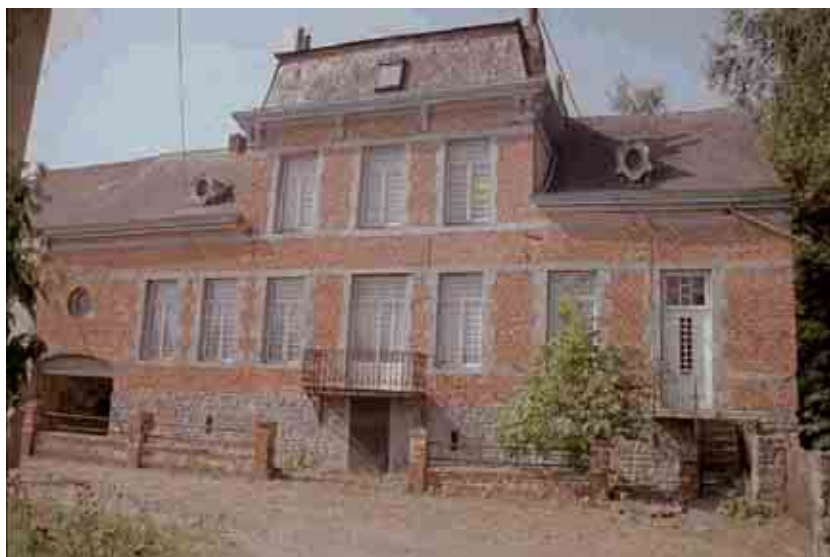
### **20. Rue du Centenaire n° 52.**

Le fond de l'espace vert est fermé par une imposante bâtisse en briques et pierre, datant vraisemblablement de la fin du XVIIIème siècle, ensuite modifiée au XIXème siècle, présentant un soubassement plus ancien en moellons. Comme l'indique le détail ci-après, la façade était couverte d'un enduit selon la tradition néoclassique. Elle n'est pas reprise à l'Inventaire.

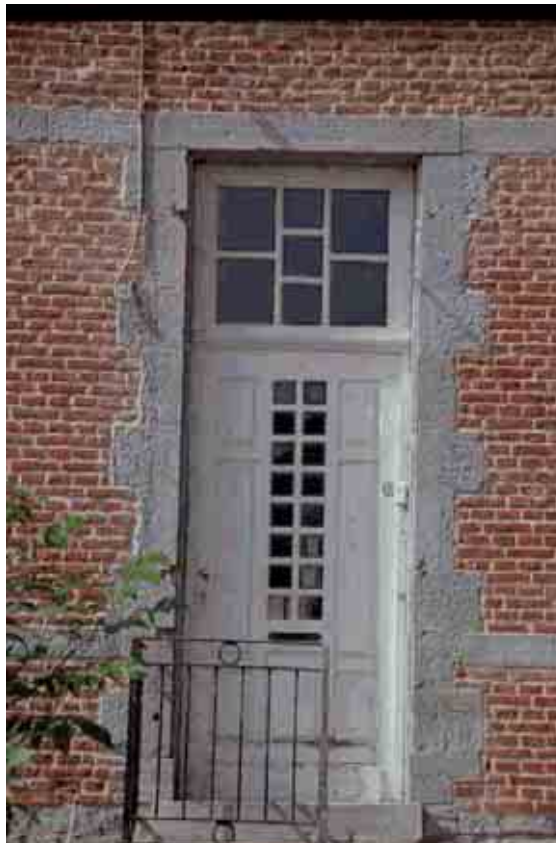
### **21. Détail de la porte du même bâtiment.**

La porte est entourée d'un encadrement en pierre bleue. Le piquetage de la pierre à certains endroits, qui permettait de faire tenir le revêtement, indique la présence ancienne d'un enduit qu'un décapage de la façade a fait disparaître. Remarquons la qualité du découpage géométrique de la menuiserie.

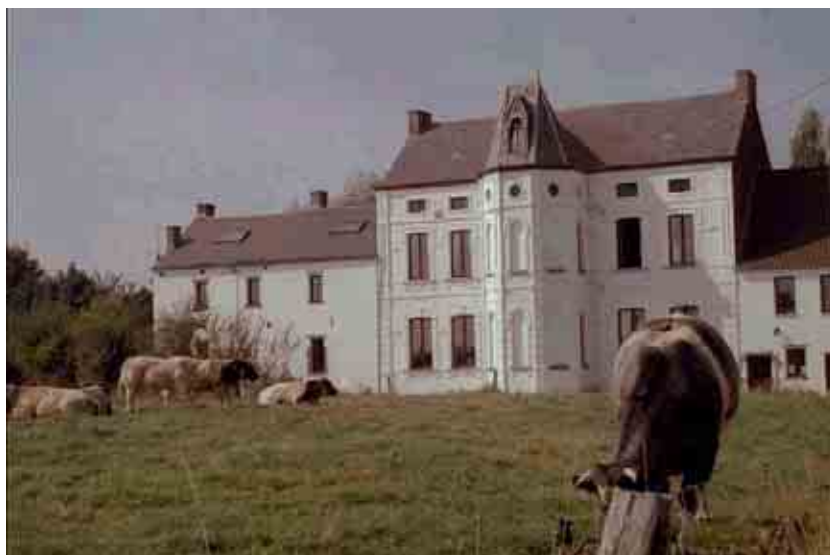
### **22. Rue Janson n° 32.**

Perpendiculaire à la voirie, cette façade de style néoclassique présente une partie centrale en saillie en forme de demi-tourelle se terminant, comme le chœur d'une église, en abside à cinq pans. Celle-ci a été ajoutée vraisemblablement à la fin du XIX<sup>ème</sup> siècle. Même si l'on perçoit un certain contraste entre les deux époques de construction, dans la forme des fenêtres notamment, il est atténué toutefois par le revêtement blanc uniforme. Cet ajout plus récent confère de la monumentalité à l'ensemble.

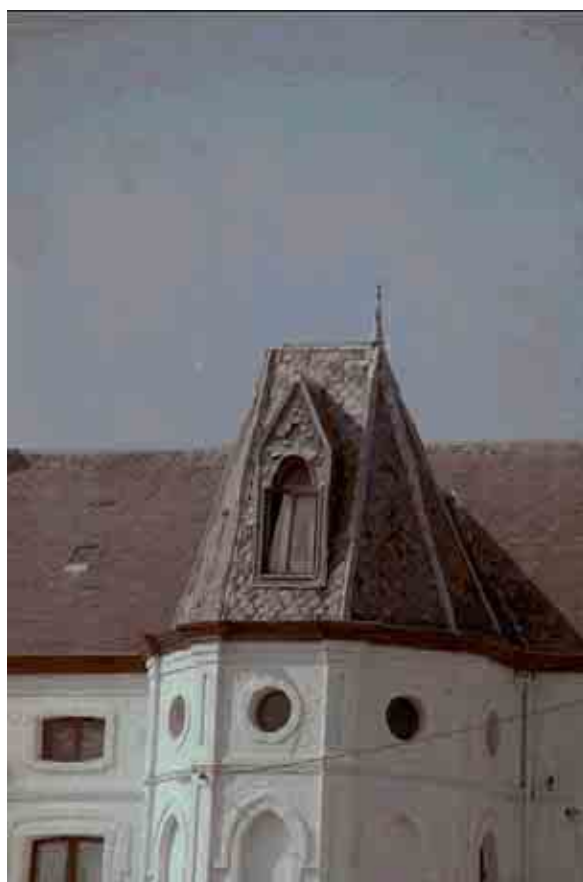
### **23. Détail de la toiture.**

La toiture d'ardoises, animée d'une lucarne surmontant la tourelle, donne à cette habitation l'allure des demeures bourgeoises ou petits châteaux de la fin du XIX<sup>ème</sup> siècle.

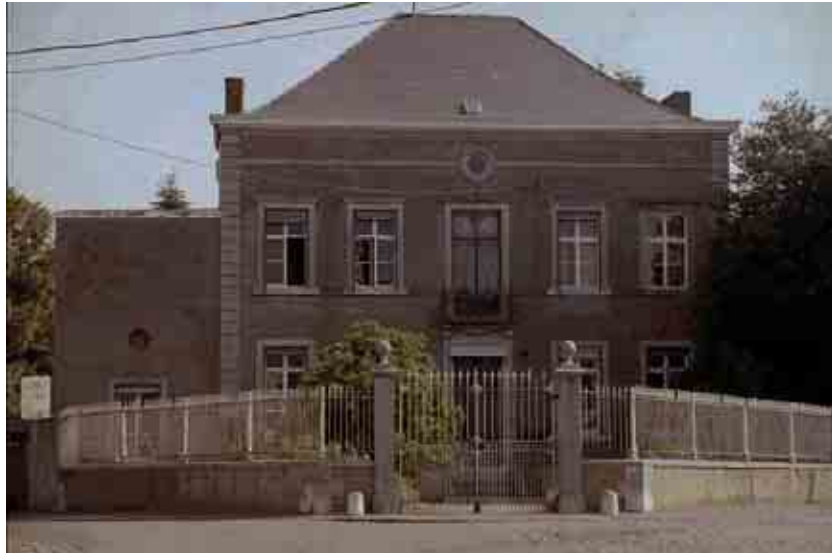
#### **24. Maison à l'angle des rues Janson et du Moulin.**

Précédée d'une avant-cour clôturée par une grille en fer forgé, cette demeure bourgeoise de style néoclassique date de la fin du XIXème siècle. Elle se caractérise par la symétrie et la régularité dans l'ordonnance des travées ainsi que la présence d'un revêtement enduit. La façade bien conservée pourrait être facilement mise en valeur par une nouvelle couche de peinture.

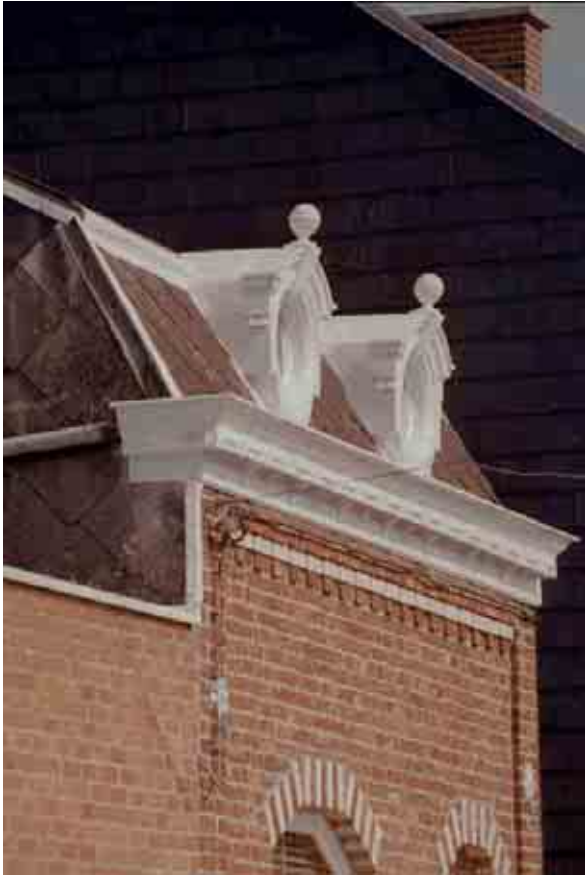
### **26. Lucarnes, rue des Déportés n° 90.**

Ce détail attire l'attention vers la toiture d'une habitation de la fin du XIXème siècle, éclairée par deux élégantes lucarnes circulaires en forme « d'oeil-de-boeuf » couronnées d'ornements sphériques. Notons la qualité de l'entretien de ces éléments et de la corniche fraîchement repeinte.

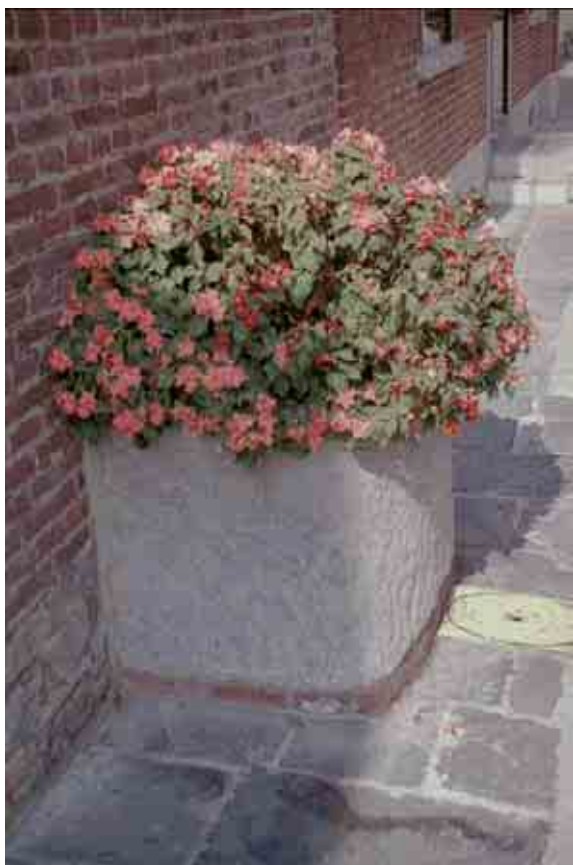
### **28. Bac à fleurs et trottoir r. du Centenaire.**

Les éléments de recouvrement de sol à caractère patrimonial deviennent de plus en plus rares et sont à préserver : ici un dallage ancien en pierre bleue agrémenté d'un bac à fleurs dans le même matériau.

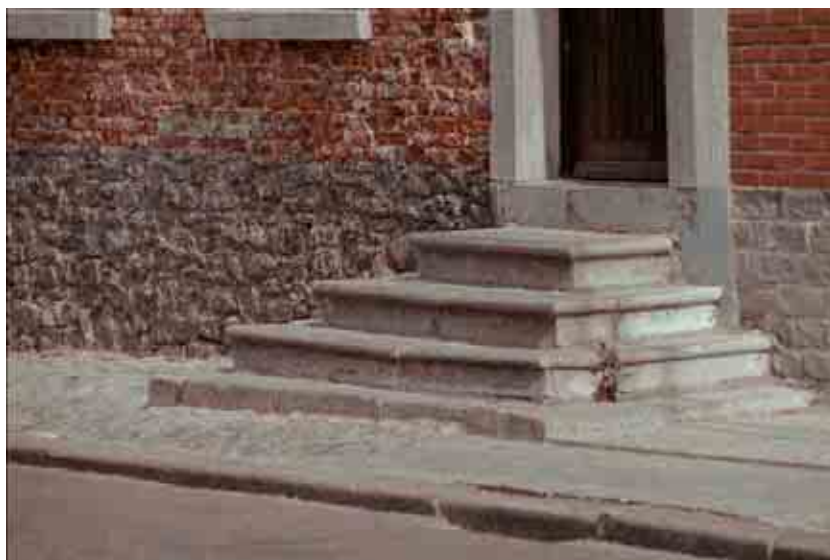
### **29. Perron rue du Centenaire n° 14.**

Même harmonie de matériau entre le trottoir et les marches de pierre bleue donnant une certaine monumentalité à cette entrée.

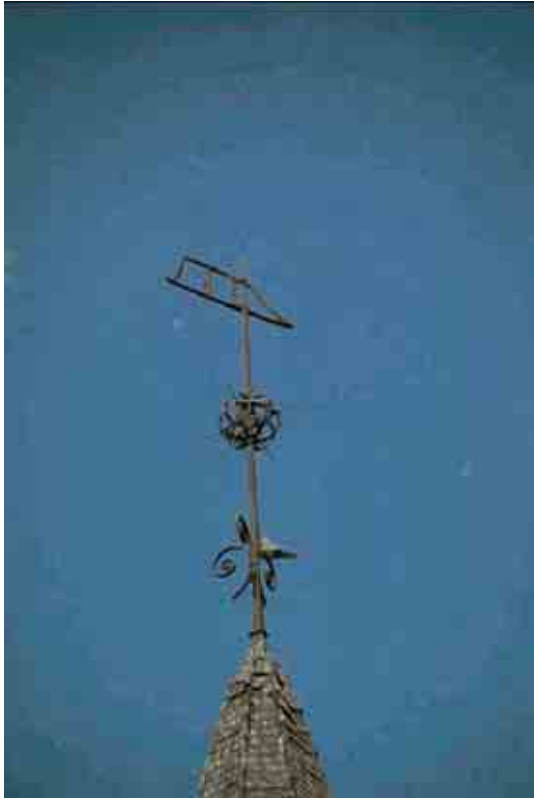
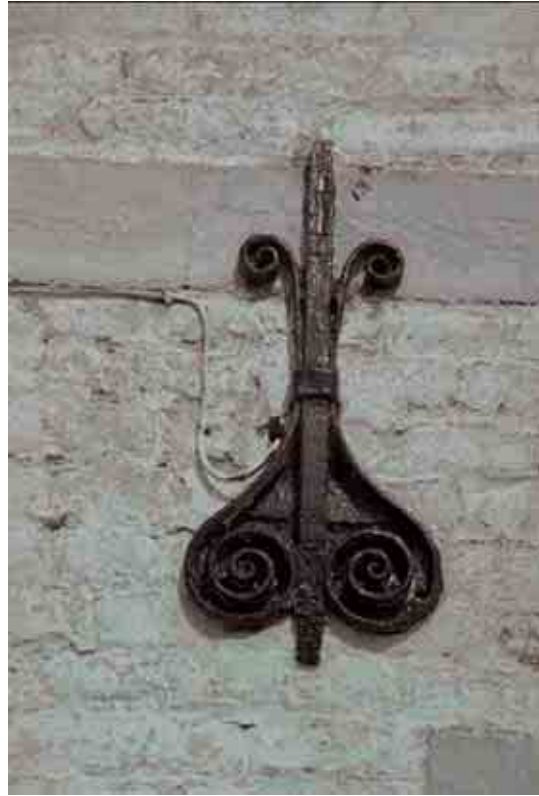
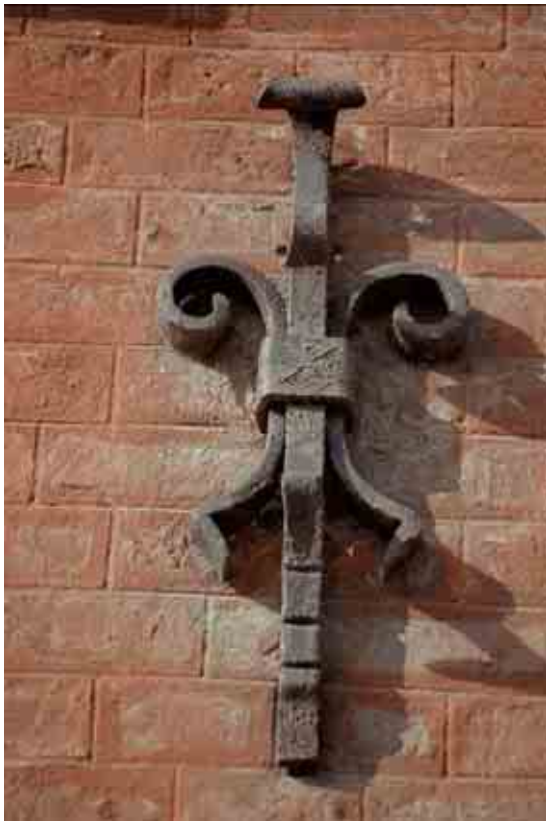
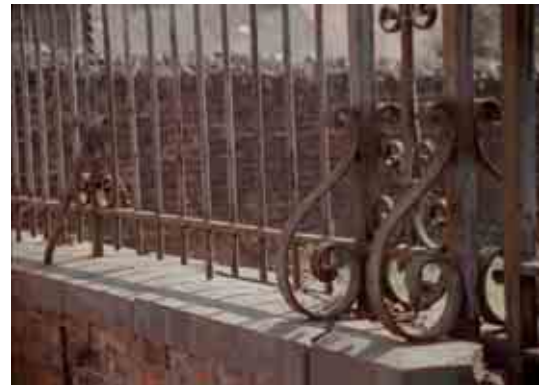
### 30-33. Détails de ferronnerie.

L'art de la ferronnerie parsème le paysage urbain : ici, une girouette, là une grille travaillée, ou encore des ancrés qui matérialisent les points d'attaches des niveaux de planchers. La malléabilité du métal travaillé à chaud permet d'imprimer des motifs en courbes qui transforment ces éléments fonctionnels en ornements rehaussant les façades.

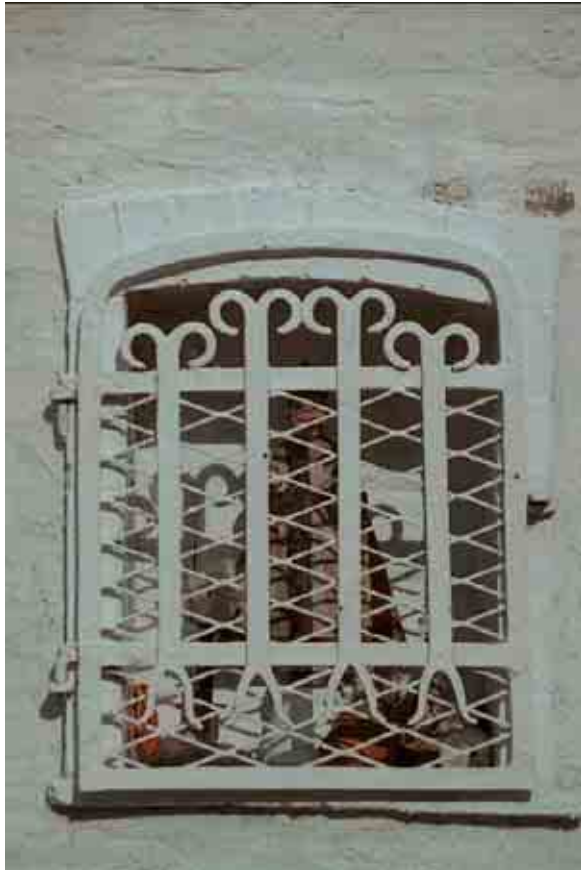
#### **34. Potale - n° 10 rue de la Cure.**

Ici, une potale réduite à sa plus simple expression : une petite niche insérée dans une façade. Soulignons également la qualité du travail de la grille métallique, un petit détail sans prétention qui participe toutefois à la qualité d'ensemble du cadre de vie.

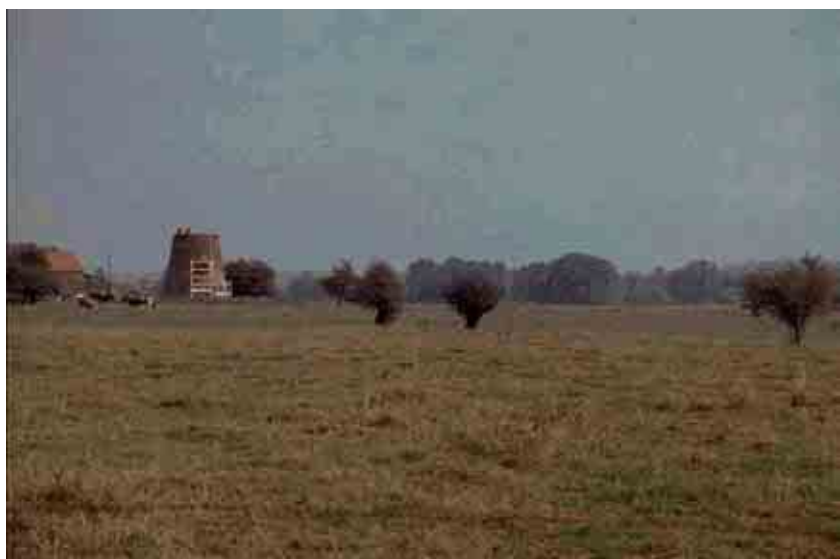
**44. Vue paysagère depuis la rue de la Couture vers le moulin à vent.**

Ici, la troisième dimension est matérialisée par un élément de repère caractéristique de Grand-Reng : son ancien moulin à vent. Ce type de patrimoine autrefois fréquent dans nos campagnes a une importance historique et est à préserver aussi pour son impact social : de par sa fonction ancienne et sa physionomie reconnaissable, il frappe l'imaginaire et est souvent apprécié par la population. Datant probablement du milieu du XIX<sup>ème</sup> siècle, il a perdu son mécanisme. Il est repris à l'Inventaire.

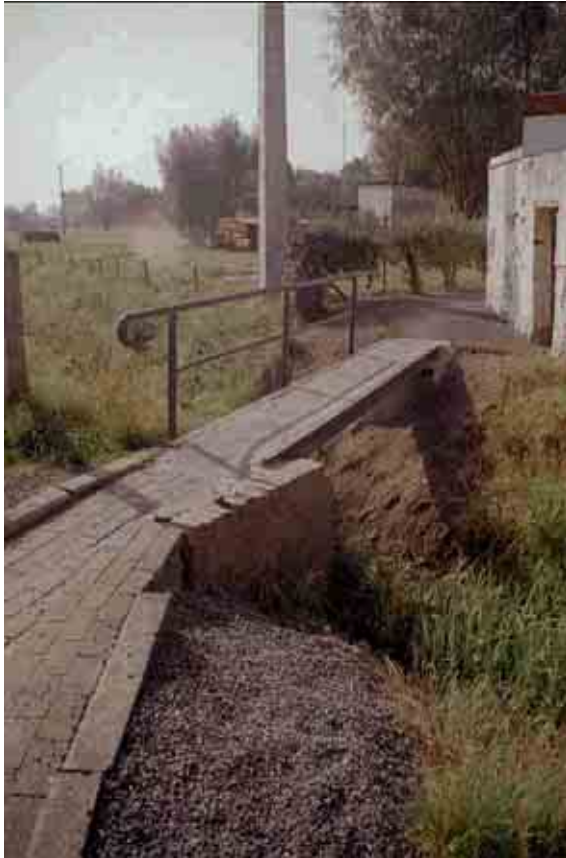
**45. Pont sur la Trouille, à proximité de la frontière vers la France.**

Grand-Reng et Lameries (en France) sont pratiquement contigus et la perméabilité physique entre les deux villages est présente.

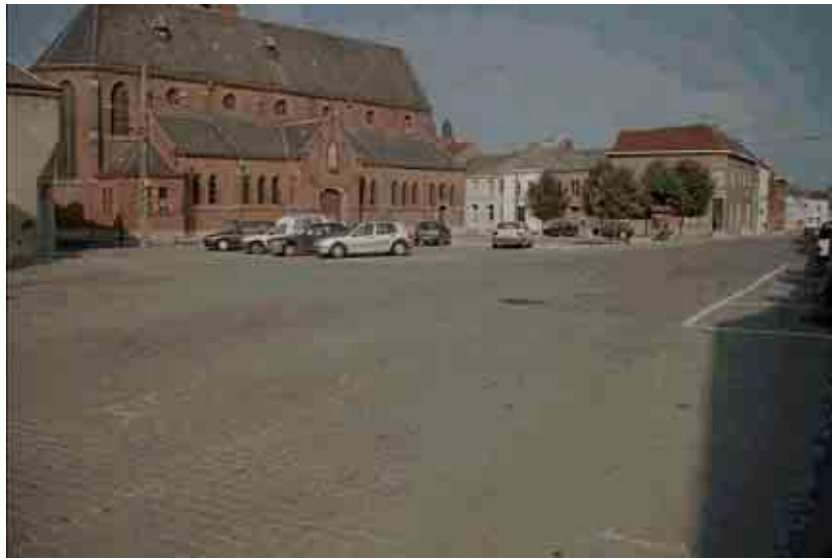
### 1. Place de la Résistance.

Le revêtement continu de la voirie et de la place ne permet pas de distinguer les fonctions des deux espaces : circulation, stationnement, piétons, repos. Ceci est d'autant plus perturbant que la place réservée à la voiture est vaste. Notons néanmoins la présence d'un petit square sur la bordure nord de la place et qui se dégage de l'ensemble : quelques arbres et un banc forment une heureuse amorce à la structuration de l'espace.

*Des habitants ressentent cette place comme un peu triste et peu accueillante malgré la légère structuration par quelques arbres.*

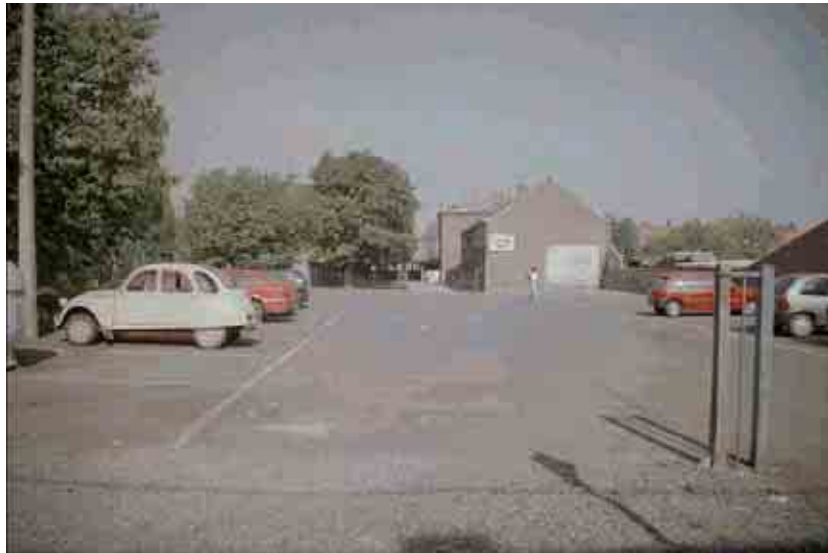
### 2. Entrée de l'école communale côté rue Janson.

Un aussi vaste espace situé dans le centre pourrait recevoir une affectation plus judicieuse que le stationnement exclusif (en fin de matinée de période scolaire : à peine une demi-douzaine de véhicules).

- le **manque d'entretien** de quelques façades qui brise l'harmonie de certains ensembles : une simple couche de peinture suffirait à les mettre en valeur;
- la **déstructuration du bâti de la rue des Déportés**;
- le **dérochage des façades** et la disparition des enduits anciens, causant des dégradations aux briques;
- l'**état particulièrement mauvais des trottoirs** de la plupart des rues : matériaux très hétérogènes ou très détériorés;
- les **abords de l'école communale** (état défraîchi du portail côté rue des Déportés et vaste zone de cour inoccupée côté rue Janson).
