# **ETUDE DES POTENTIALITES URBANISTIQUES ET PATRIMONIALES DE L'ENTITE D'ERQUELINNES (Partie I)**

## **La section de Grand-Reng**

**Décembre 2001**

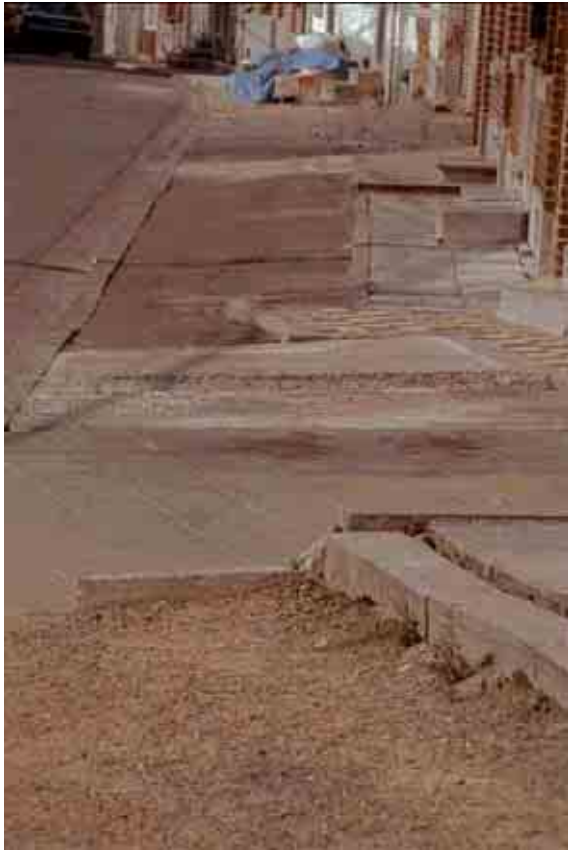
### 3. Trottoir de la rue Janson.

Cette vue et celle qui suit marquent à souhait la problématique de la place réservée aux piétons : le plus souvent, la portion congrue. Ici, on imagine bien les chevilles foulées dans un moment d'inattention, sans parler du caractère inesthétique de l'ensemble.

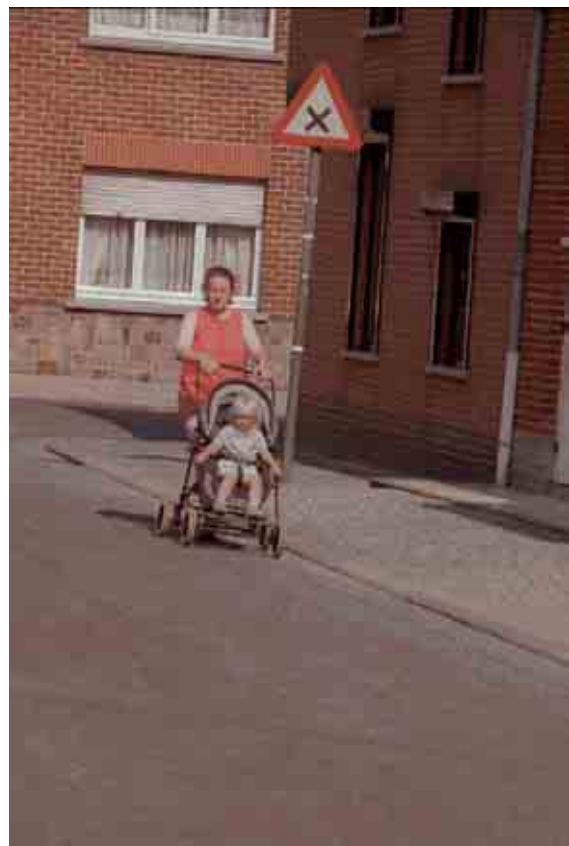
### 4. Angle rues Janson et des Déportés : de la non-utilisation des trottoirs.

Là, le type de revêtement n'est pas adéquat pour tous les usagers.

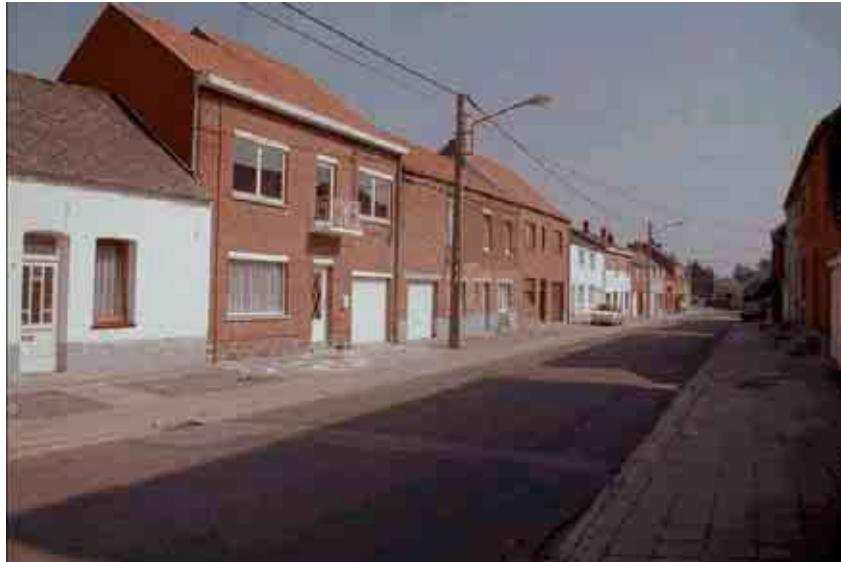
### **5. Enfilade de la rue des Déportés.**

- grande rectitude sans coupure de rythme;
- asphaltage continu;
- recouvrement de trottoirs disparates;
- poteaux d'éclairage et fils électriques massifs;
- absence de végétation ou de tout autre élément urbain;
- banalisation du front bâti par des transformations qui brisent l'harmonie : notamment les portes de garages et les baies surmontées de linteaux en béton.

- le **manque d'entretien** de quelques façades qui brise l'harmonie de certains ensembles : une simple couche de peinture suffirait à les mettre en valeur;
- la **déstructuration du bâti de la rue des Déportés**;
- le **dérochage des façades** et la disparition des enduits anciens, causant des dégradations aux briques;
- l'**état particulièrement mauvais des trottoirs** de la plupart des rues : matériaux très hétérogènes ou très détériorés;
- les **abords de l'école communale** (état défraîchi du portail côté rue des Déportés et vaste zone de cour inoccupée côté rue Janson).

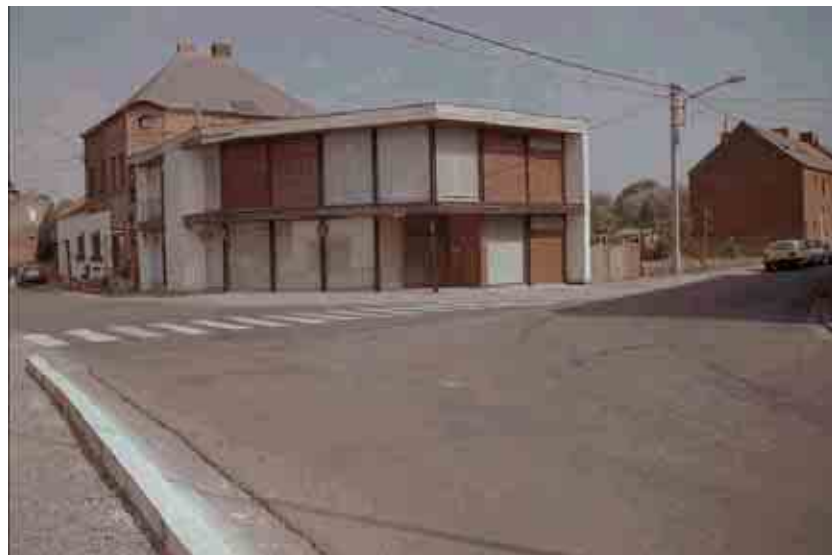
### **6. Angle des rues des Déportés et du Centenaire.**

Cette construction récente en béton et verre ne respecte ni les matériaux ni les caractéristiques architecturales du lieu. De plus, elle oblitère la vue sur un édifice en briques du XIXème siècle qui formait un angle intéressant. Elle dévalorise l'entrée du village et ne donne pas l'impression d'entrer dans un noyau urbain ancien.

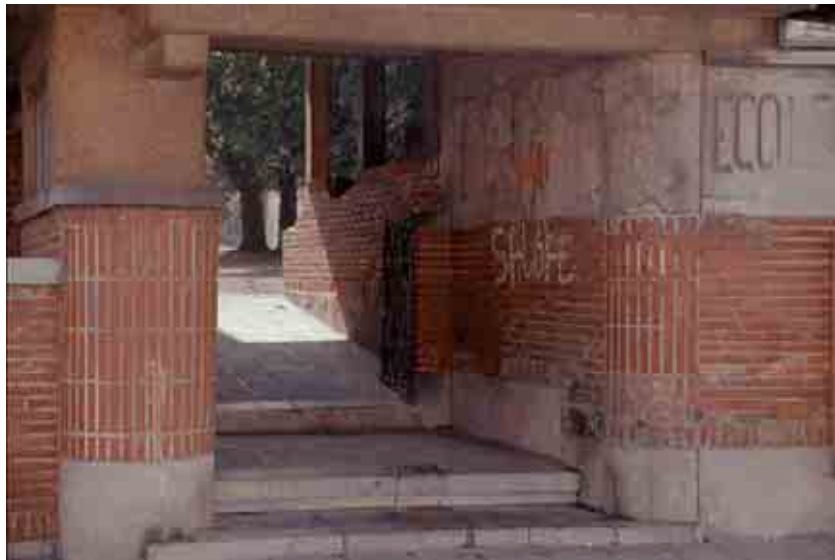
### **8. Entrée de l'école communale côté rue des Déportés.**

Le portail de l'école communale appartient au style des années 30-40 et la tendance Art déco. Son état actuel délabré et couvert de graffiti dénature la qualité de cette architecture.

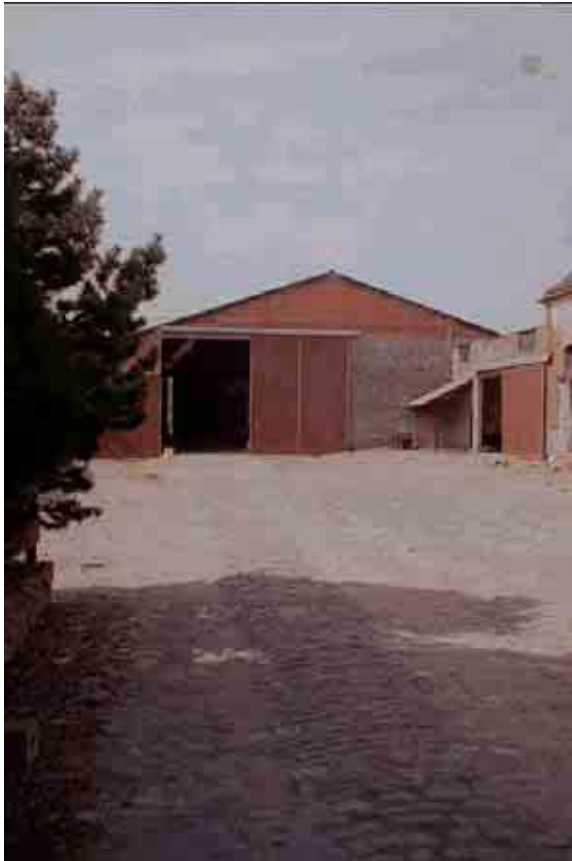
### **9. Grange modifiée.**

Ancienne grange, datant de 1770 et reprise à l'Inventaire, dont la modification récente a complètement altéré le caractère patrimonial.

On y retrouve l'habitat de type rural, avec quelques exemples remontant au XVIIIème siècle. L'Inventaire reprend treize bâtiments dont cinq ensembles ruraux (fermes, grange ou moulin) et quatre habitations. Toutefois, on déplore quelques interventions contemporaines inadéquates (porte de garage, linteaux en béton). Une construction récente non intégrée dévalorise l'angle des rues des Déportés et du Centenaire formant une des entrées de Grand-Reng. Cet ensemble de dégradations a des répercussions sur la perception du noyau ancien. Ces dégradations pourraient être évitées par l'adoption d'un règlement visant à harmoniser les transformations au bâti ancien.

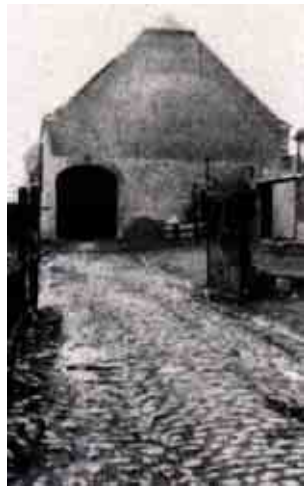
### **Le pignon ancien de la grange.**

*(D'après l'Inventaire du Patrimoine monumental).*
