ETUDE DES POTENTIALITES URBANISTIQUES ET PATRIMONIALES DE L'ENTITE DE THUIN (Partie I)

La section de Leers-et-Fosteau

Décembre 2001

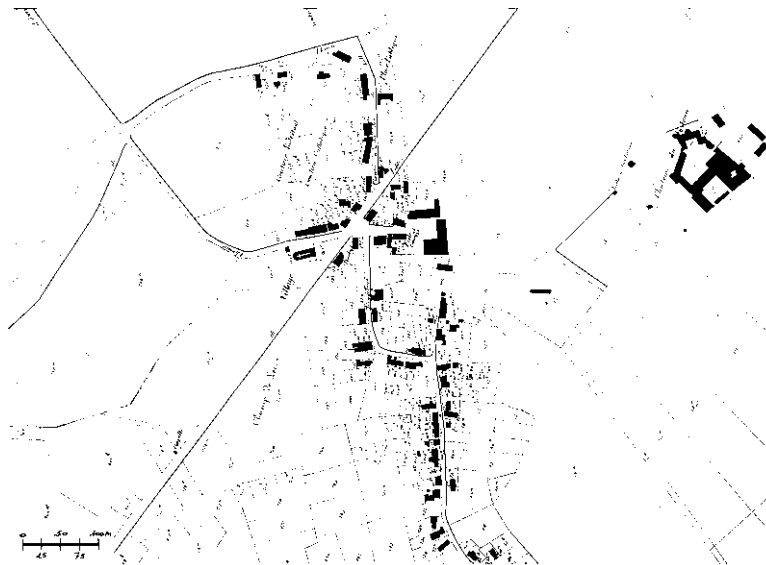
B

B. Plan Popp : le noyau bâti au début de l'ère industrielle (milieu du XIXème s.)

- La principale modification est l'implantation de la nouvelle chaussée reliant Lobbes à Erquelines et Beaumont : la rue de Sartiau, achevée en 1842 grâce aux fonds privés du marquis d'Aoust, seigneur du Fosteau. Elle traverse le noyau villageois de part en part. Au bord de celle-ci, à proximité de l'allée du château est installée l'auberge-relais Tournebride.

- A proximité du croisement avec la rue de France, se trouve l'église protestante élevée en 1849 par le marquis d'Aoust qui, dans le sillage de sa conversion, avait entraîné celle d'une partie de la population locale. Il avait fondé une clouterie à l'intention des nouveaux convertis. Une croissance démographique est enregistrée au milieu du XIXème siècle (423 habitants en 1846 pour 275 en 1801). On remarque aussi la coexistence des deux cimetières catholique et protestant.

- La rue Mathé est sensiblement plus bâtie. L'indication d'une place publique apparaît sur le site où se trouve actuellement l'école. On prévoyait peut-être une plus grande extension vers le nord du village. Le tracé de la rue Mathé est apparemment légèrement modifié.

- Le départ de la rue Blampain est clairement indiqué.
- Quant au site du château, différentes constructions ont été annexées du côté est (la ferme construite en 1839) et ajoutées au nord.

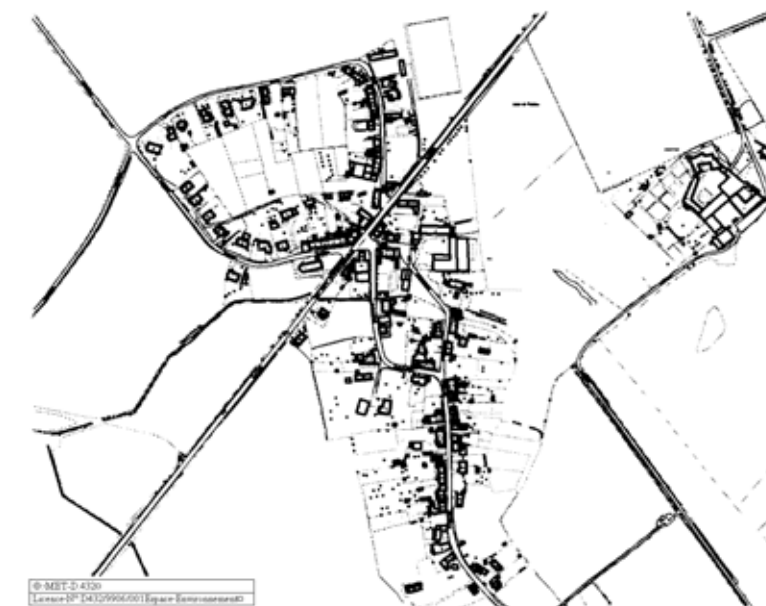
C

C. Plan Picc et Plan de secteur : du milieu du XIX^{ème} siècle à nos jours

Il y a peu de modifications dans le tracé des voiries, si ce n'est la continuation de la rue Blampain et sa jonction avec la rue Bastin. Au niveau du bâti, des constructions modernes de type pavillonnaire prolongent la rue de France dans une typologie qui ne s'intègre pas dans l'alignement mitoyen du début de la rue.

Au Plan de secteur, l'ensemble du village est repris en zone d'habitat à caractère rural, dans une zone qui s'étend très fortement au sud-est jusqu'au hameau de Tacfesse (autrefois Tacquefosse). Le château et un important périmètre autour de celui-ci sont repris en site classé et représentent une superficie d'environ 25 hectares. Le château lui-même et son accès depuis la rue de Sartiau est en zone verte de parc.

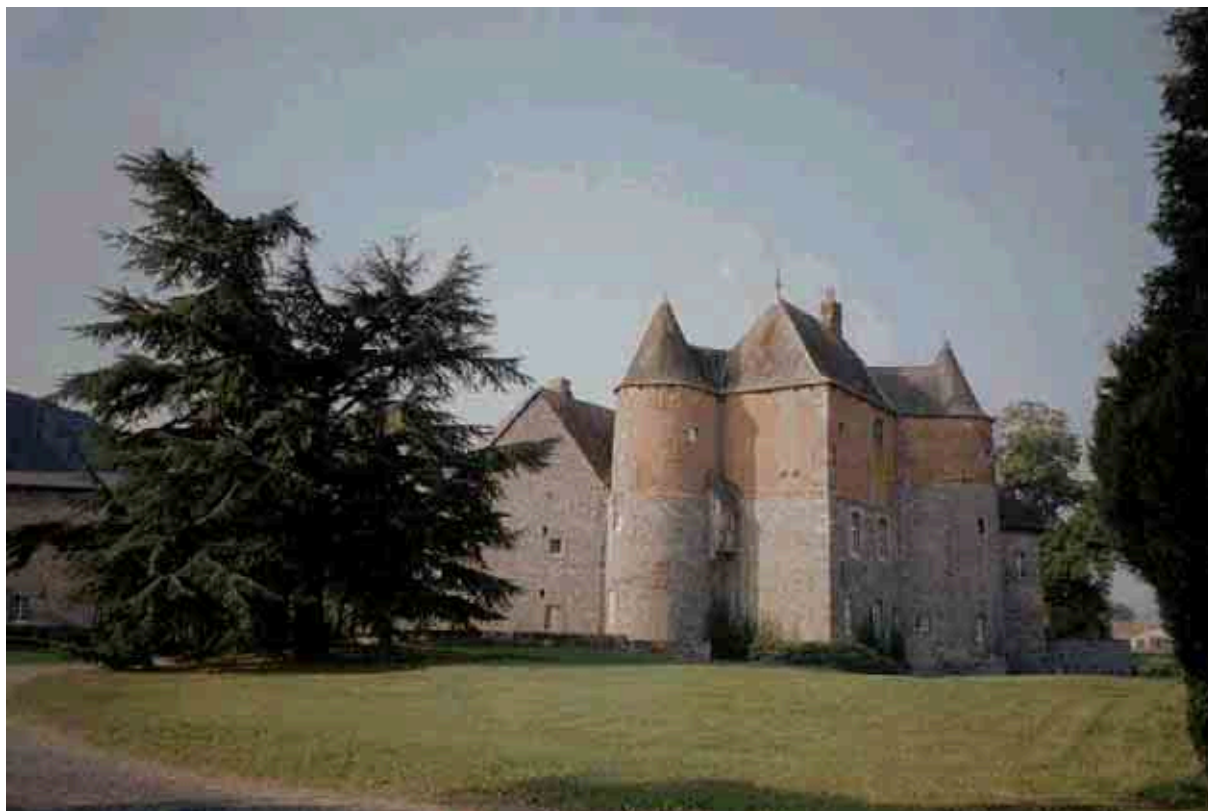
1. Le château du Fosteau : vue d'ensemble avec cèdre.

Le château-ferme du Fosteau constitue un patrimoine remarquable tant pour sa qualité architecturale que pour son ancienneté : la partie constituée par la maison forte remonte aux XIV^{ème}-XV^{ème} siècles et possède encore une physionomie médiévale que l'on perçoit ici dans la sobriété du haut volume cubique en moellons ponctué de tours d'angle circulaires et le caractère défensif marqué par les murs aveugles.

Bien mis en valeur, il est un point d'orgue pour toute l'entité. La vocation commerciale que lui ont attribuée ses nouveaux propriétaires est positive puisqu'elle permet une certaine accessibilité, ce qui offre aux Thudiens la possibilité de s'approprier ce patrimoine. Le château et ses dépendances sont classés comme monument depuis 1979 et les alentours comme site.

Le château est l'édifice le plus cité de l'entité par les habitants consultés. Il recueille ces suffrages pour son cadre comme pour son entretien et surtout les possibilités de visites offertes à un large public. Le jardin qui compte plusieurs arbres remarquables met en valeur l'édifice. Le tout est rendu d'autant plus attractif qu'il est illuminé de façon très judicieuse.

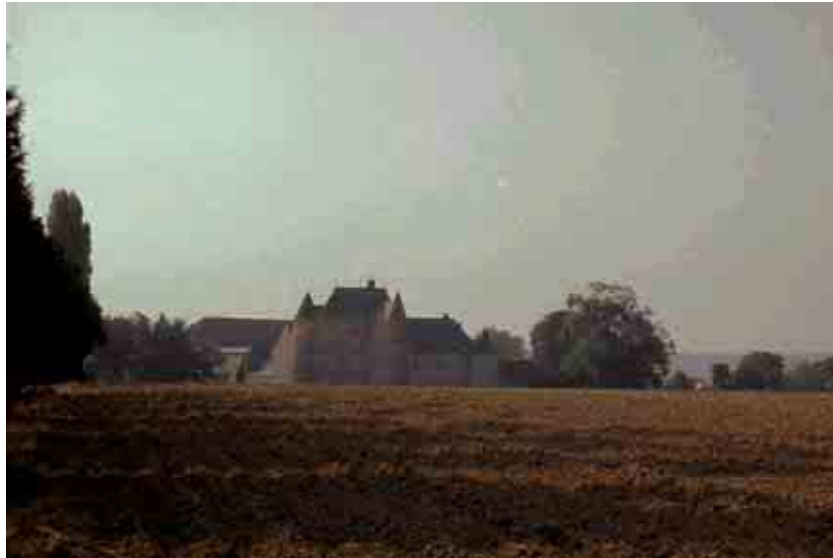
2. Le château depuis la rue du Marquis.

Visuellement bien situé par rapport à la rue de Sartiau, le château s'inscrit, telle une silhouette isolée et majestueuse dans le paysage de plateau du sud de la vallée de la Sambre : il est un point de repère fort.

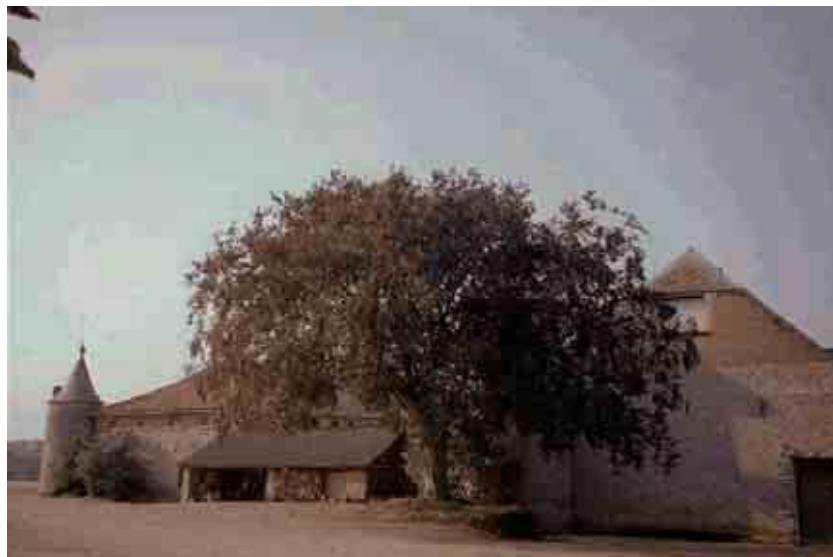
3. Dépendances du château.

Jouxtant le noyau ancien du château qui comprend un logis seigneurial et une basse-cour, une deuxième ferme a été ajoutée au début du XIX^{ème} siècle : elle est inscrite dans le mur d'enceinte dont l'angle est marqué par une tour circulaire.

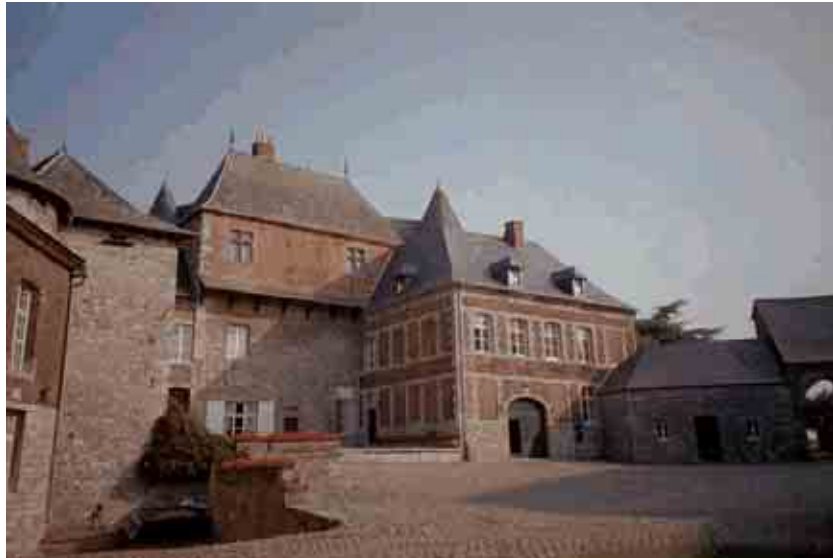
4. Cour intérieure du château.

Les bâtiments se répartissent autour d'une vaste cour polygonale. Cette vue nous montre le logis seigneurial avec, au centre, la partie médiévale constituée par deux niveaux en moellons et un étage en briques percé de fenêtres à croisées en pierre typiques de cette époque. Un bâtiment a été accolé à droite à la fin du XVIIIème siècle et reflète le style classique caractérisé par l'ordonnance régulière des travées et l'usage de la pierre pour les encadrements des fenêtres, les bandeaux les reliant et les chaînages d'angle.

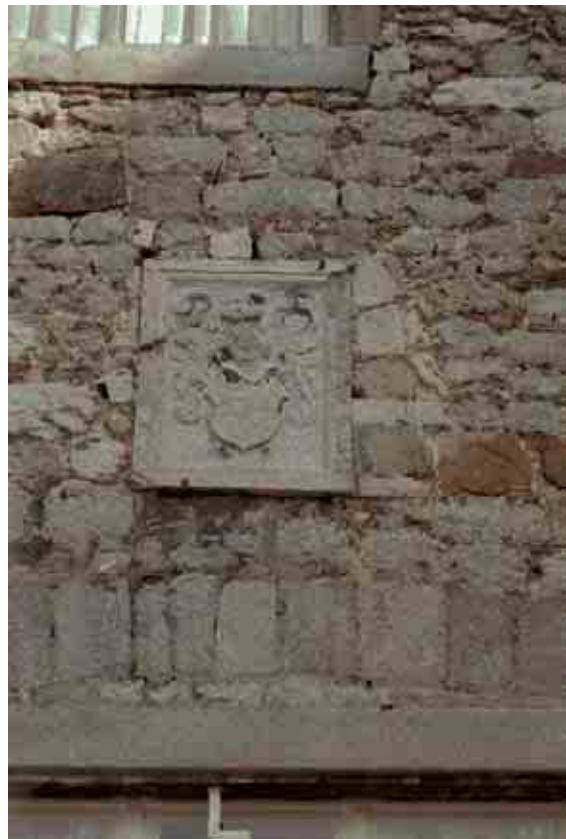
5. Pierre décorée d'un blason daté de 1599.

Une pierre insérée dans la façade du logis est décorée d'armoiries qui rappellent le souvenir d'un seigneur du Fosteau de la fin du XVIème siècle, Nicolas de Marotte. La seigneurie du Fosteau est créée en 1235 par l'abbaye de Lobbes dont dépendait alors le village. Les seigneurs et leurs descendants occupent le château jusqu'en 1981, date où il est vendu à un antiquaire.

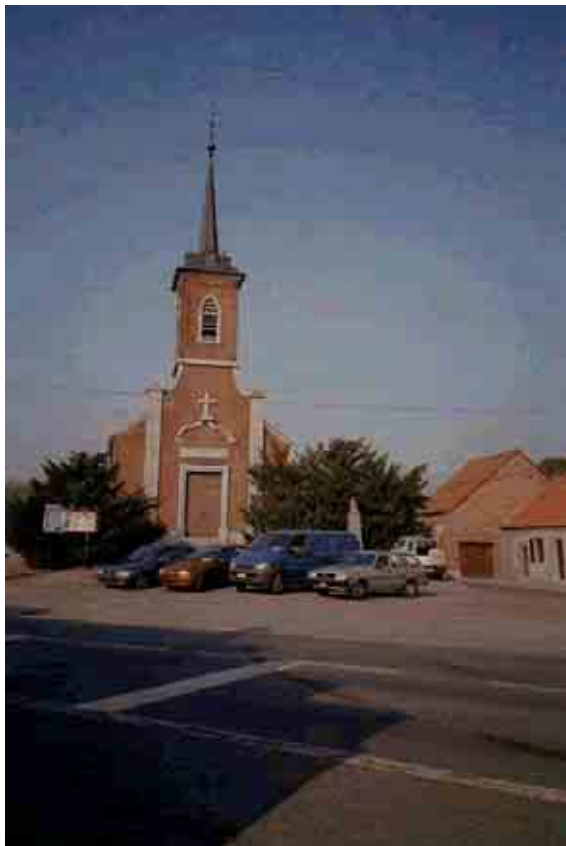
6. Eglise et rue de Sartiau.

L'église Saint-Nicolas se situe en léger retrait par rapport à la voirie. Son style très sobre rappelle son histoire particulière : ancien lieu de culte protestant, elle a été construite en 1849 par le marquis d'Aoust, seigneur du Fosteau, qui, converti à cette religion, souhaitait rallier l'ensemble du village.

Le bâtiment est repris à l'Inventaire et mériterait le classement (pastille).

Avec la rue de France et l'ancienne maison communale, elle pourrait donc constituer un ensemble pour donner une impression de village.

Le village ne possède pas de place à proprement parler, pourtant : *pour certains habitants, le centre est là, malgré le danger de la chaussée et le peu d'aménagements.*

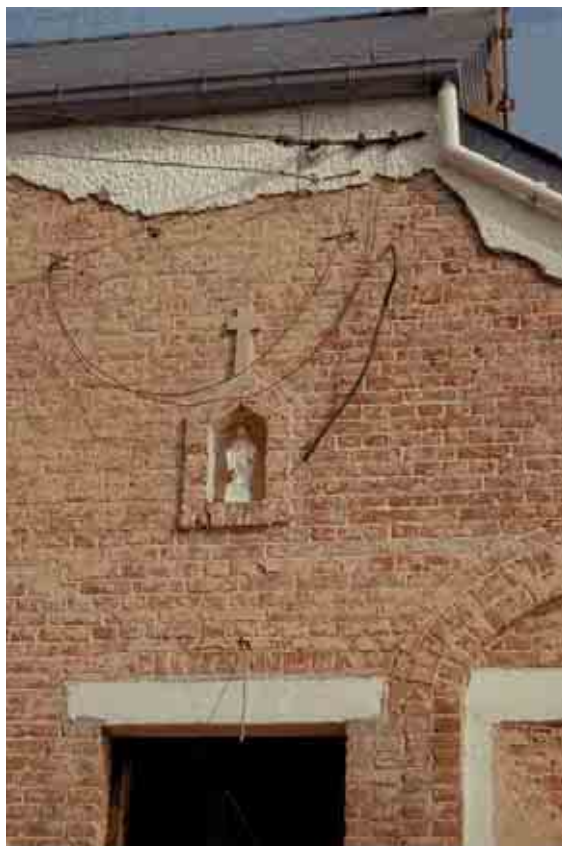
7. Petite chapelle murale rue Bastin.

Les chapelles et potales qui ponctuent les rues des villages sont parfois réduites à leur plus simple expression : ici, une petite niche rappelant la volonté des habitants de placer leur habitation sous la protection de l'un ou l'autre saint.

On remarque les traces d'un ancien crépi qui, vraisemblablement détérioré, a été enlevé. La perte des revêtements d'origine s'accompagne d'une perte de l'aspect ancien et du caractère patrimonial.

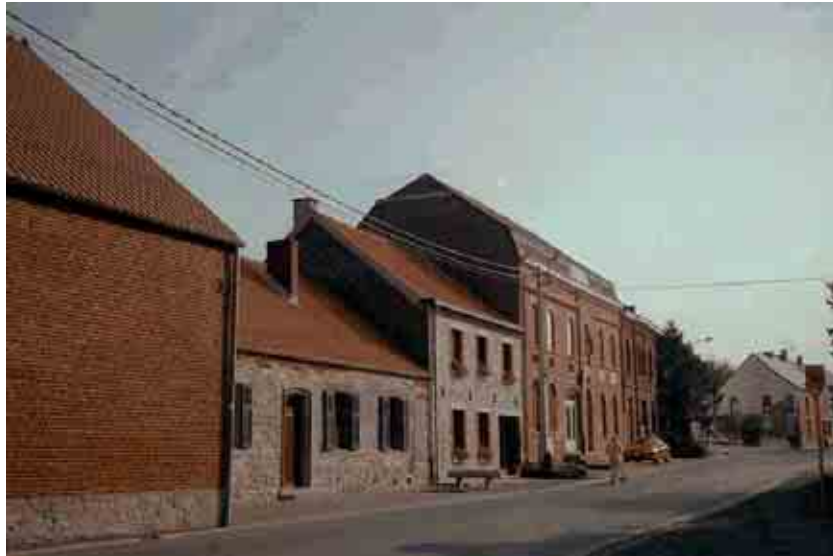
8. Rue de France vers la rue de Sartiau.

Le tracé de la rue de France est ancien et se situe sur l'axe de liaison avec Fontaine-Valmont. Toutefois, les premières bâtisses qui la bordent ne sont pas antérieures au XIXème siècle, construites vraisemblablement dans le mouvement d'urbanisation entraîné par l'église. La mitoyenneté et l'alignement parfait créent l'unité de cet ensemble aux gabarits en escalier.

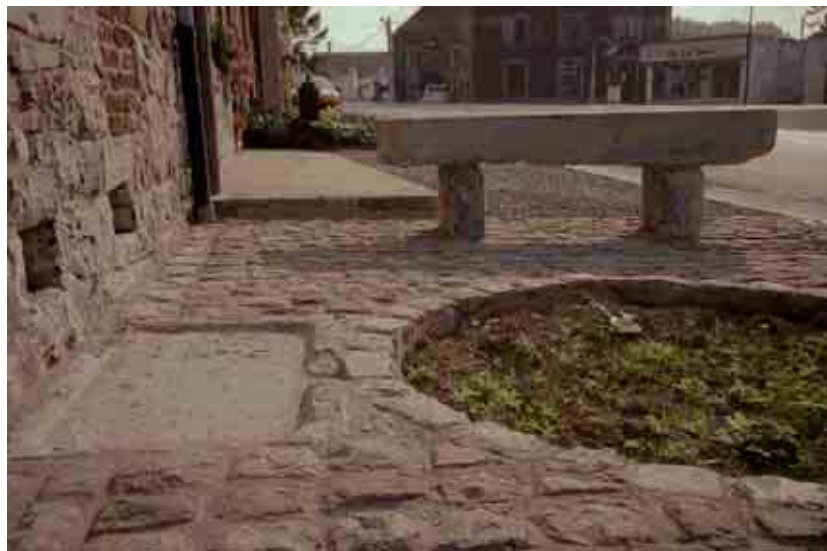
9. Trottoirs en pavés, rue de France, face au n° 8.

Il existe une intéressante harmonie entre le bâti et l'espace qui est donnée par l'utilisation d'un matériau semblable pour la construction et pour le trottoir; la continuité est totale entre espaces privatif et public. Le trottoir est agrémenté de quelques éléments qui le valorisent davantage encore : le banc en pierre bleue, le bac de réception d'eau, le petit parterre.

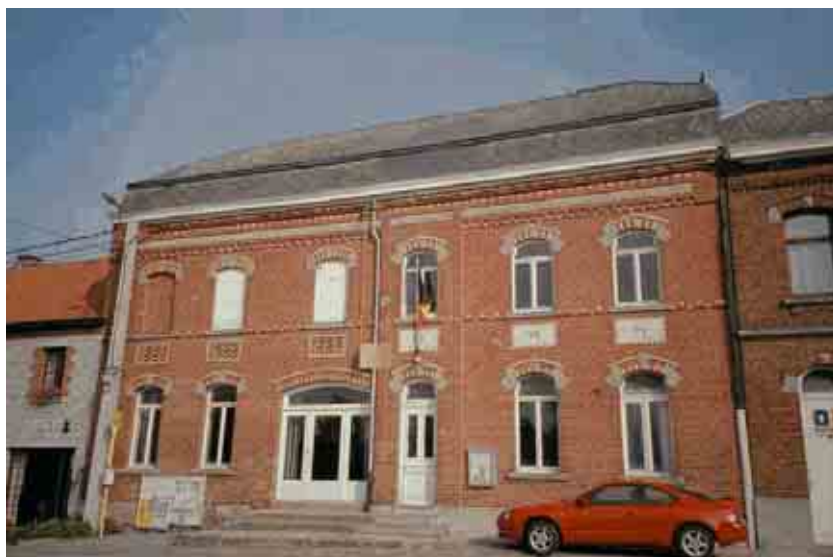
10. Ancienne maison communale.

Située à proximité de l'église, l'ancienne maison communale constitue avec celle-ci un point de ralliement. Sur le plan architectural, l'édifice s'inspire plus de l'habitat privé que des traditionnelles maisons communales de la fin du XIX^{ème} siècle. Il est de proportions relativement modestes mais se distingue toutefois par le gabarit légèrement plus haut, le nombre élevé de travées (six) et la décoration soignée de la façade.

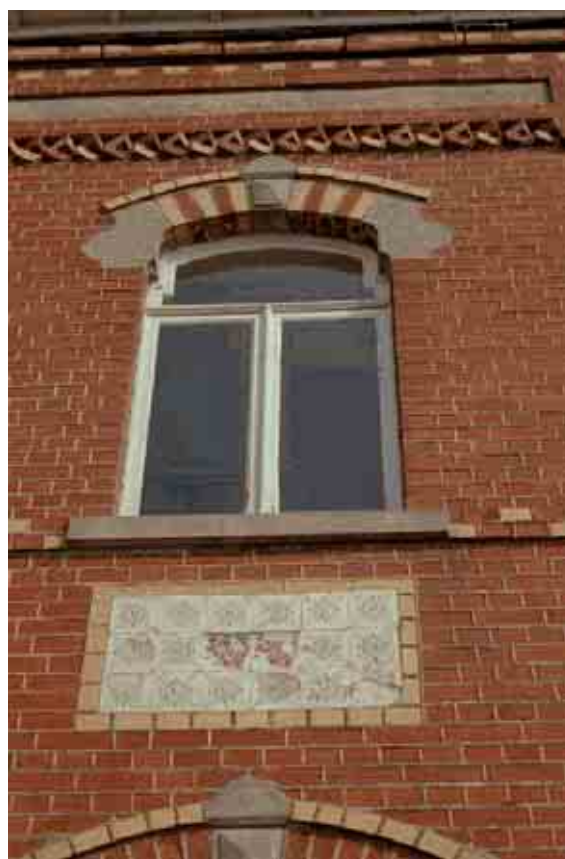
11. Détail d'une fenêtre de l'ancienne maison communale.

La façade est animée par d'élégants jeux de décors en briques de couleurs. Une frise de briques placées en dent de scie apparaît sous la corniche. Les linteaux bombés des fenêtres également en briques de couleurs reposent sur des éléments en pierre au profil courbe. Au centre, une clé en pierre taillée en pointe de diamant. Sous la tablette, un panneau de carreaux en terre cuite (malencontreusement détérioré, probablement lors du sablage).

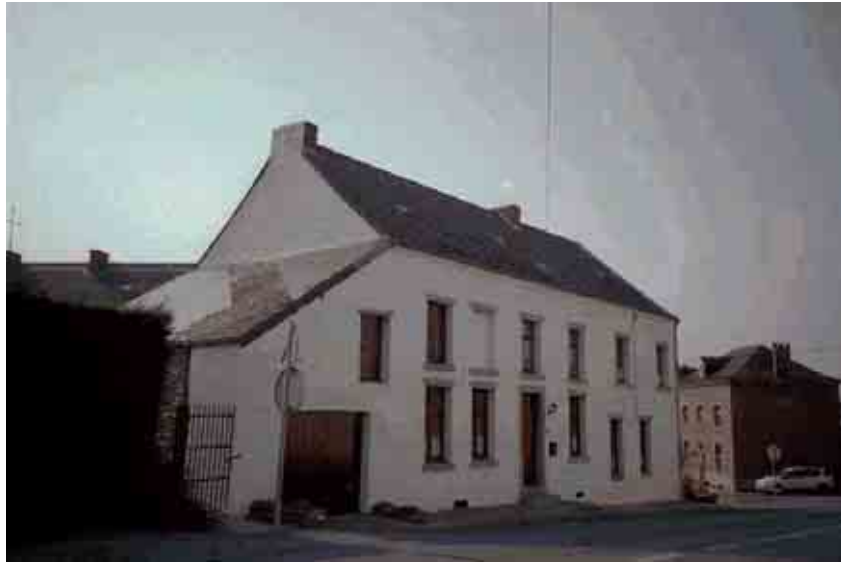
12. Rue de Sartiau, n° 152.

Légèrement en retrait par rapport à la rue de Sartiau, cette bâtisse du XIXème siècle relève plutôt de la typologie rurale rappelant les origines anciennes du hameau de Leers. L'architecture est sobre, marquée par le rythme vertical des travées et mise en valeur par la clarté du badigeon blanc.

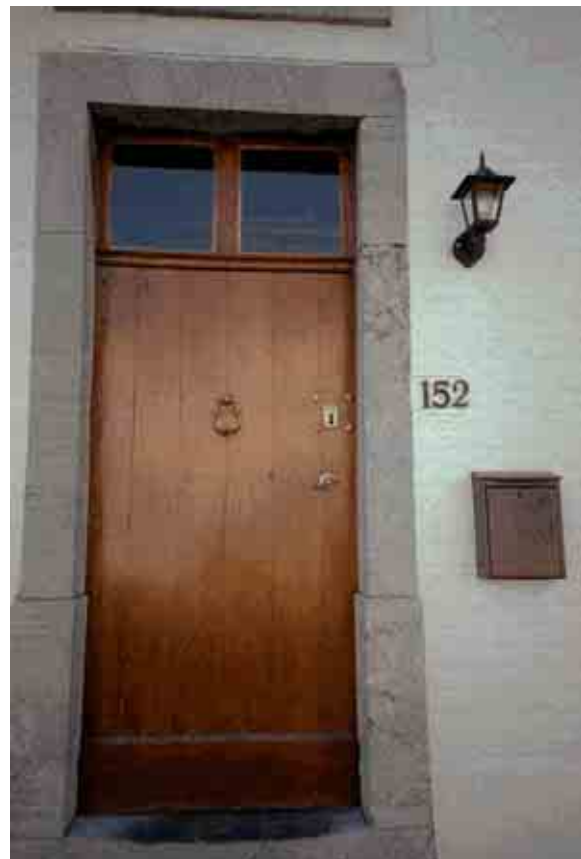
13. Porte du n° 152 rue de Sartiau.

Dans un sobre encadrement en pierre, porte ancienne en bois rehaussée de ferrures datées de 1855.

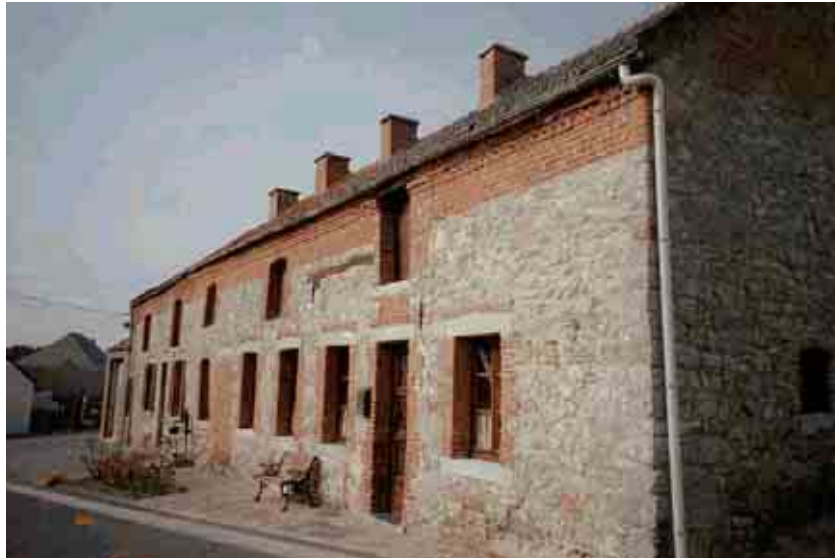
14. Rue Mathé n^{os} 3 et 5.

Maison basse ancienne comportant un noyau en moellons et rehaussée d'un demi-niveau en briques et de nouveaux percements. La pose d'un badigeon, comme on le faisait autrefois, permettrait d'uniformiser l'ensemble.

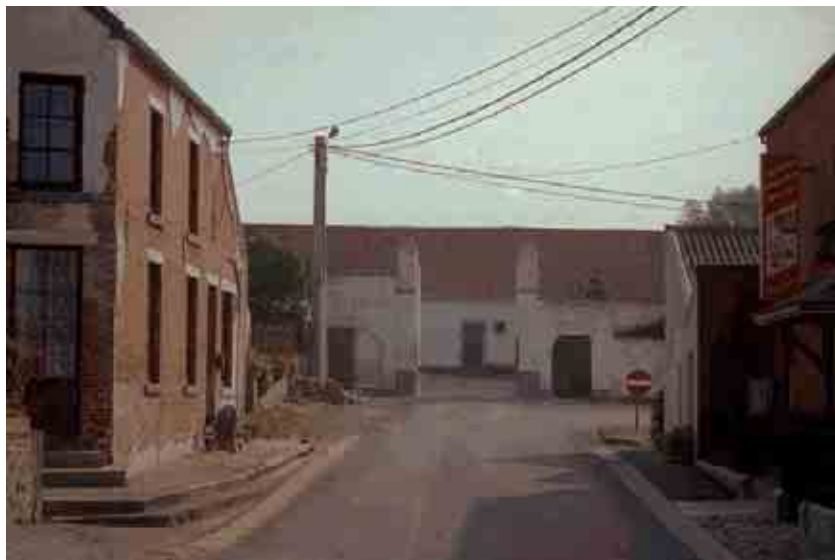
15. Entrée de la ferme Bastin, rue Bastin.

La ferme Bastin située dans l'axe de voirie du même nom offre un fond de perspective particulièrement intéressant par son équilibre de part et d'autre des deux pilastres d'entrée.

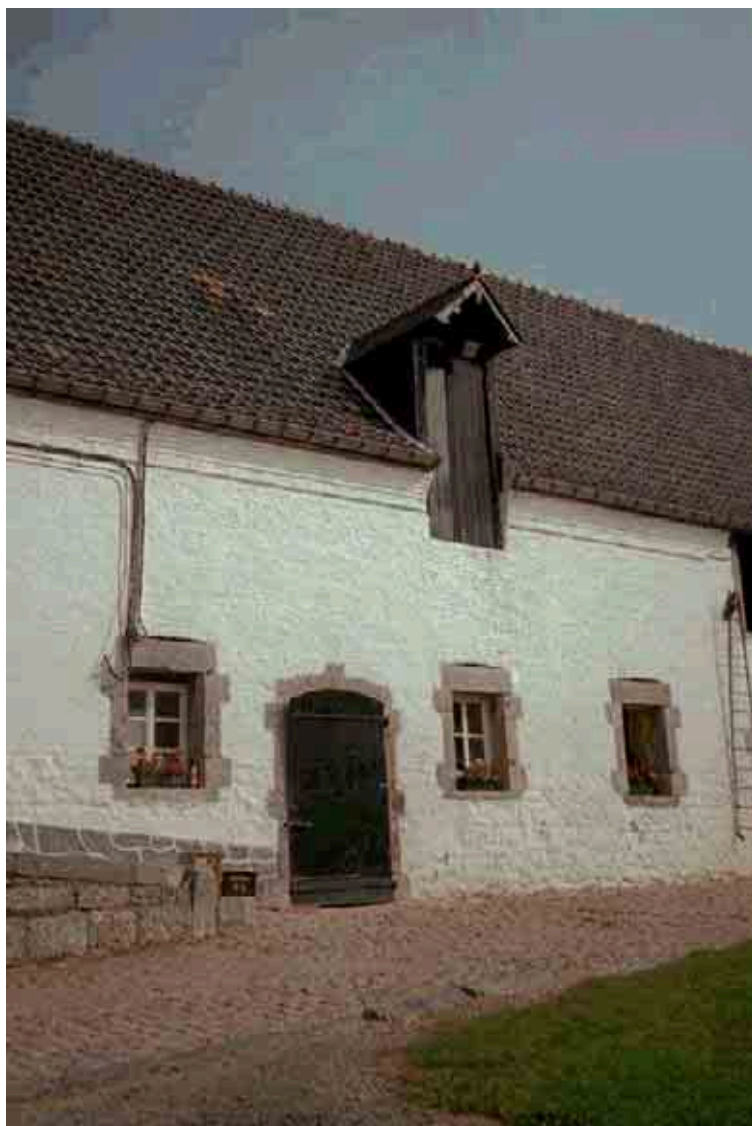
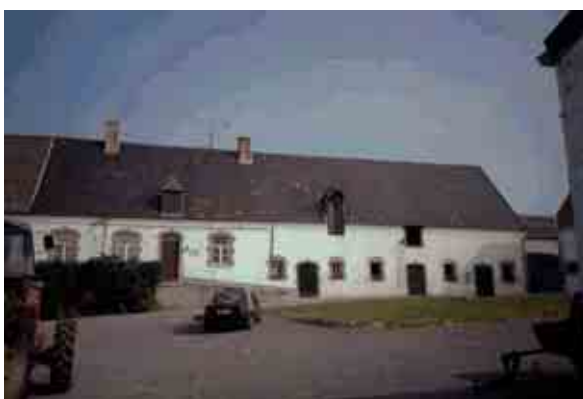
16. Ferme Bastin.

Cette ferme constitue l'un des plus intéressants témoins historiques du passé rural de Leers-et-Fosteau. Bien conservée, ce vaste ensemble clôturé date de la fin du XVIIIème siècle et était une dépendance de l'abbaye d'Aulne.

Le logis et les étables attenantes sont construits en briques sur un noyau en moellons, le tout étant harmonisé par la couche de chaux blanche. Celle-ci fait ressortir les encadrements de pierre des portes et des fenêtres. Le bâtiment est repris à l'Inventaire et mériterait le classement (pastille).

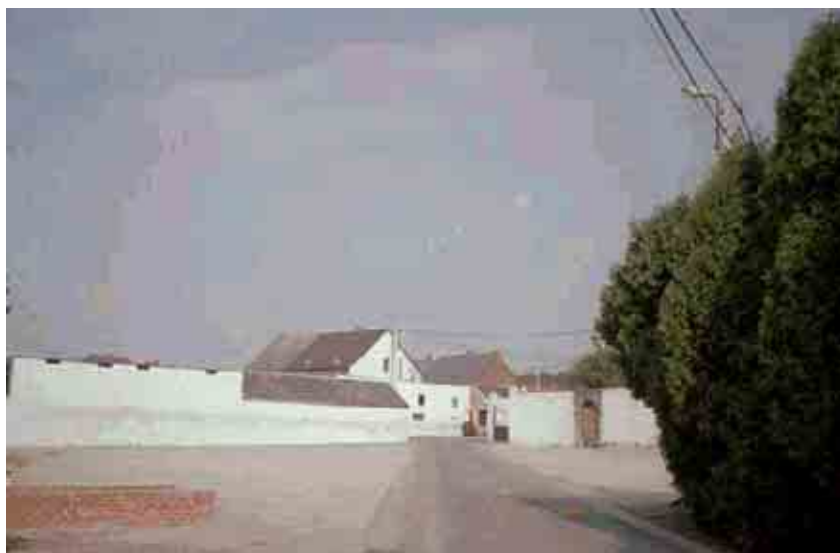
17. Rue Blampain vers rue Bastin.

Au détour de la rue Blampain, l'espace s'ouvre et laisse apercevoir les murs blanchis de la ferme Bastin.

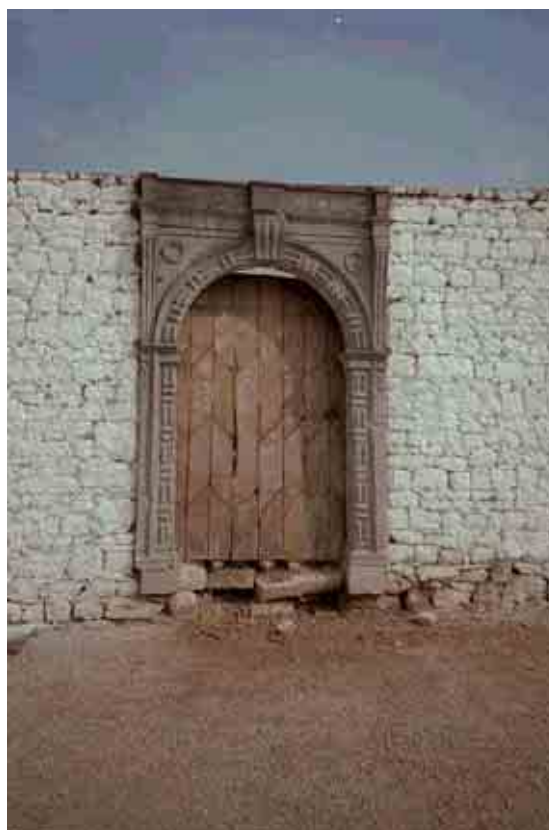
18. Ancien portail d'entrée - ferme Bastin.

Dans le mur d'enceinte en moellons est intégré un remarquable portail en pierre de style Renaissance datant du XVIIème siècle ainsi qu'une porte en menuiserie ancienne.

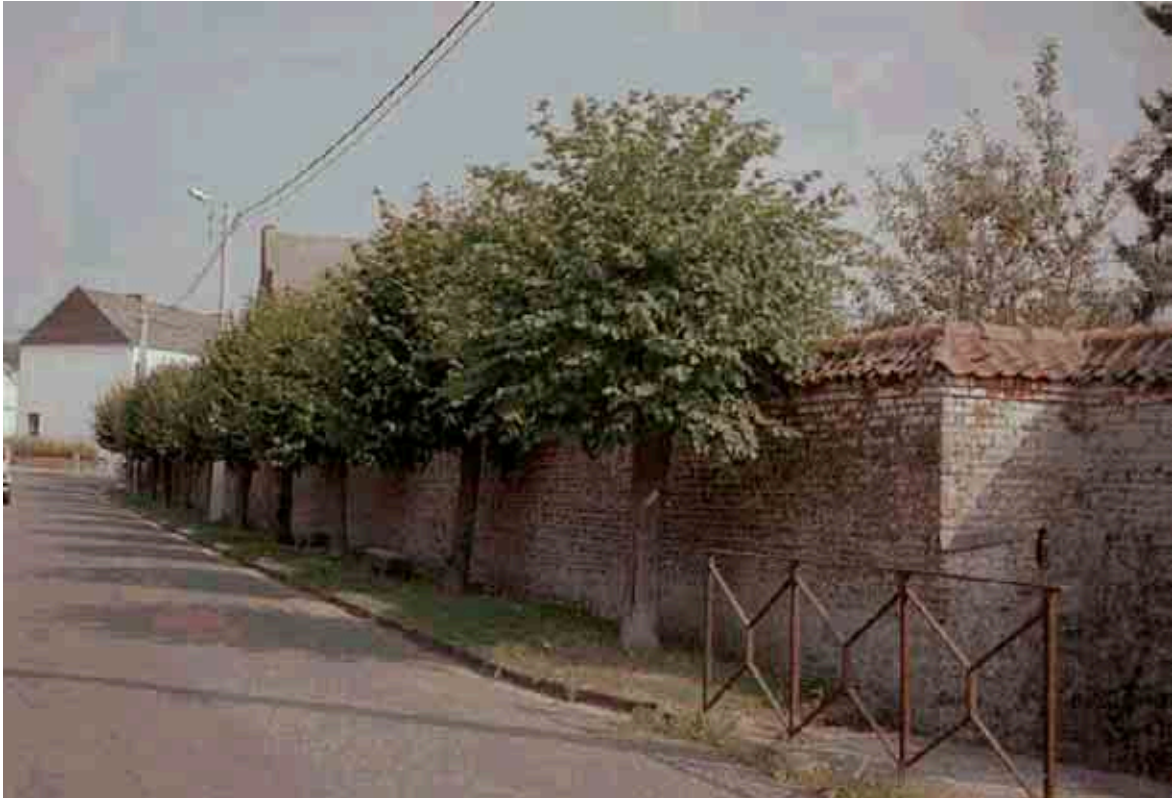
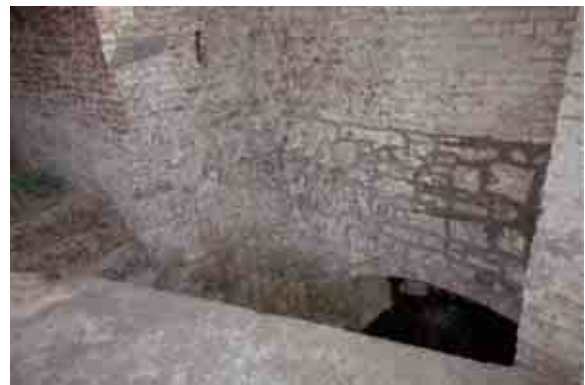
19. Rue Coq d'Aousse : allée de tilleuls, mur, rambarde et banquettes en pierre.

Le côté est de la rue Coq d'Aousse présente un aménagement qui, pour être sobre, n'en est pas moins intéressant.

Aménagement du ruisseau en contrebas de la rue Coq d'Aousse.

Les points forts sont :

- le mur de briques coiffé de tuiles, son décrochement qui marque le passage du ruisseau de la Fontaine Claus;
- les arbres de taille moyenne, dans un rapport visuellement intéressant avec l'espace de la rue et la hauteur du mur;
- le mobilier : les petits bancs de pierre et la rambarde qui marque, elle aussi, la présence du ruisseau de la Fontaine Claus;
- l'escalier en pierre qui donne accès au ruisseau, en léger contrebas par rapport à la voirie, et couvert d'une voûte en briques et pierre;
- l'intérêt du fond de perspective.

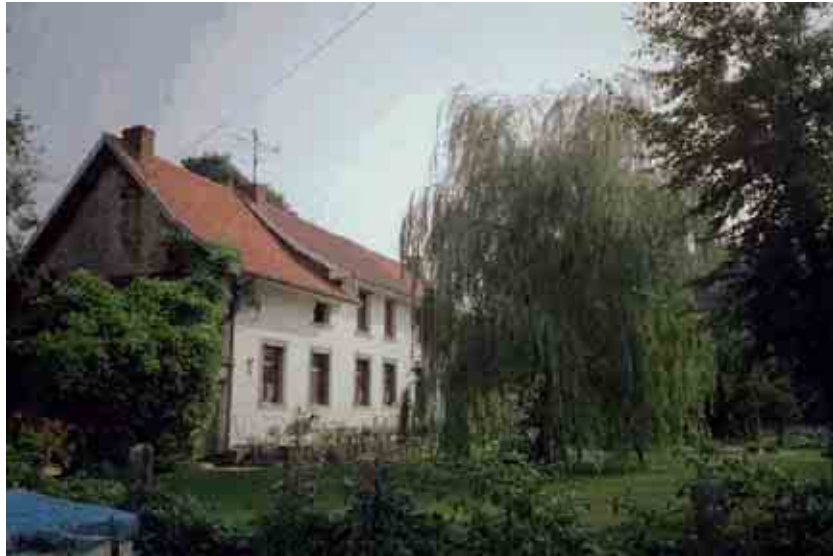
20. Maison et jardin n° 1 rue Blampain

Cette maison basse en briques sur un soubassement en moellons, datant du XIXème siècle, est également rehaussée par un revêtement clair. Cette architecture sobre mais lumineuse s'inscrit dans un beau cadre de verdure. Le bâtiment est repris à l'Inventaire.

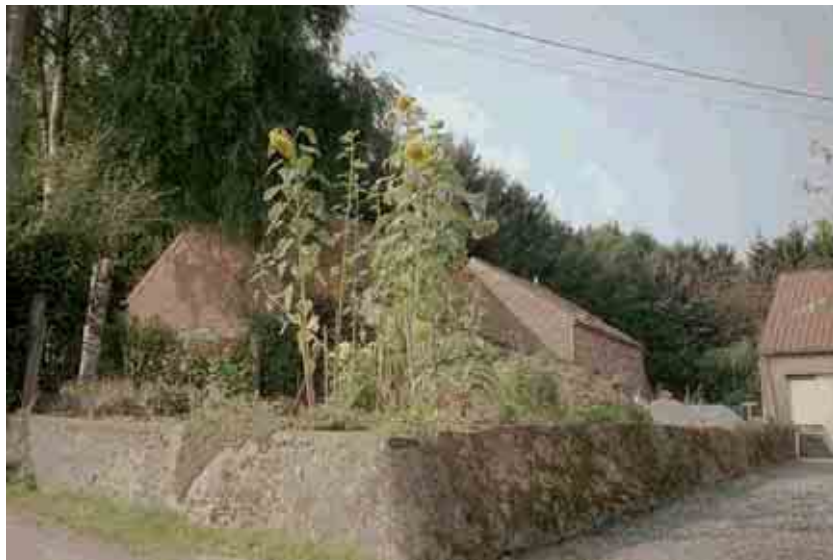
21. Rue Coq d'Aousse n° 12 : maison et jardin.

Cette vue, comme la précédente, montre deux exemples de valorisation de l'espace public par l'attrait qu'offre l'aménagement d'un jardin privatif visible de la rue. Ici, la qualité du muret en pierre mais également la perméabilité visuelle réussie qui améliore effectivement l'image de l'espace public.

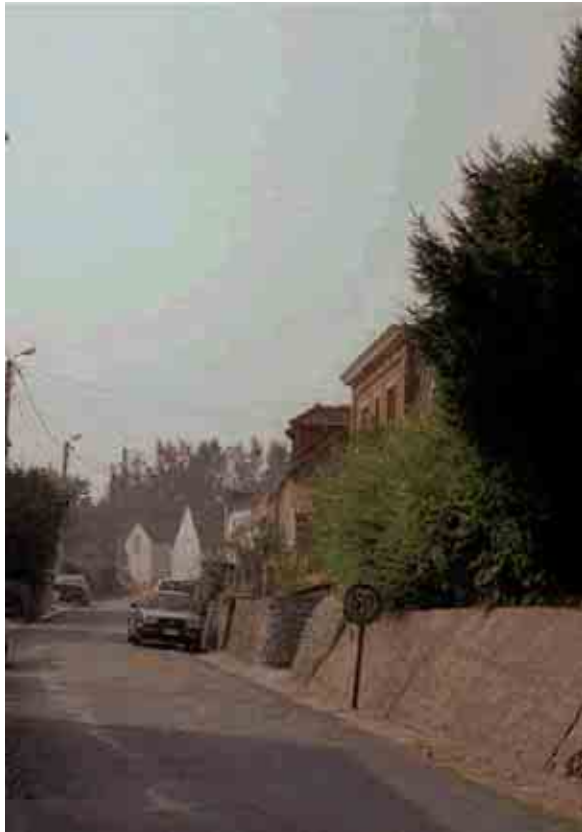
22. Rue Seutin, vue d'ensemble vers le sud.

Cette vue traduit l'équilibre et l'harmonie régnant entre le bâti et l'espace, en particulier :

- l'effet légèrement courbe de la voirie plus harmonieux pour l'oeil humain que des espaces rectilignes trop rudes;
- les maisons basses en correspondance avec l'étroitesse de la rue;
- le mur qui marque l'alignement;
- les différents points de végétation qui ponctuent le cheminement;
- à l'arrière-plan, les deux pignons blanchis dont les versants de toitures respectent la pente traditionnelle; ils constituent un fond de perspective particulièrement intéressant.

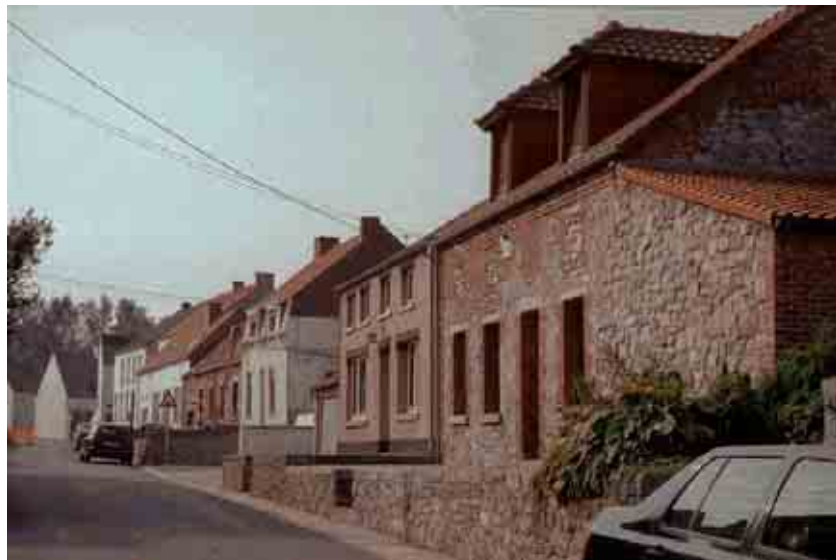
23. Rue Seutin, façades en enfilade.

Un bel équilibre règne également dans l'agencement des volumes. Le front est mitoyen mais animé par les différents niveaux de toitures dont les pentes sont semblables. L'homogénéité est donnée par la succession des rythmes verticaux créés par les percements. L'édifice à l'avant-plan mériterait d'être badigeonné de manière à atténuer le contraste entre les briques et les pierres.

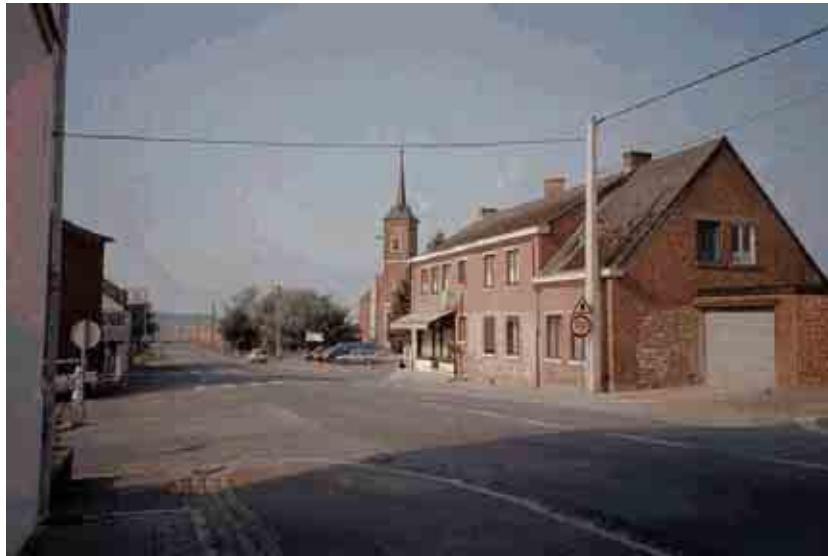
1. Rue de Sartiau, vers Erquelinnes.

La rue de Sartiau représente un cas typique de routes traversant une agglomération bâtie sans la respecter. On y « déboule » sans se rendre compte de l'entrée dans le village. Seuls quelques panneaux et des stries dans la route invitent l'automobiliste à ralentir, ce qu'il fait rarement, vu l'effet de véritable toboggan en ligne droite.

Pour de nombreux habitants, cette rue représente un danger objectif pour les usagers.

Améliorer la sécurité en renforçant la perception des entrées du village est indispensable.

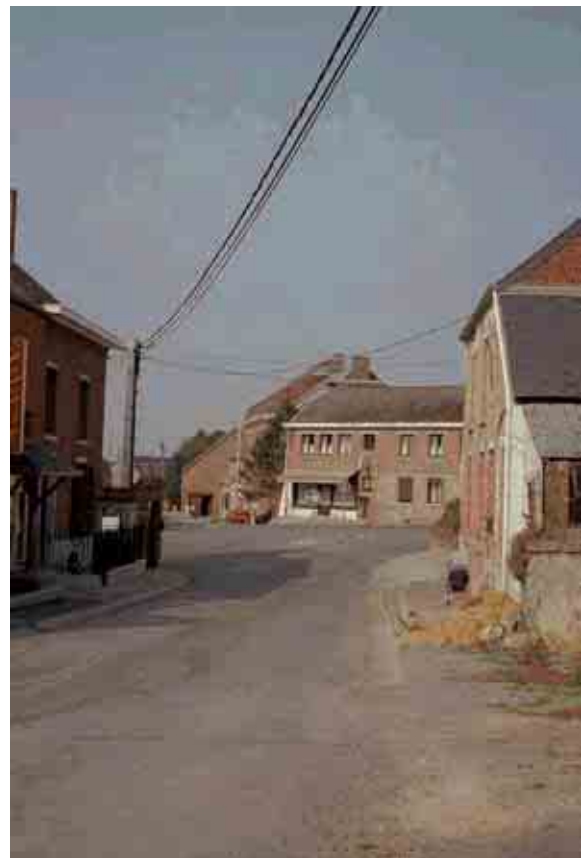
2. Carrefour rues Bastin et de Sartiau.

Nous sommes ici en présence d'un aménagement type de carrefour beaucoup trop large qui ne correspond pas à la fonction des petites rues à circulation locale qu'il dessert.

Les véhicules roulent trop vite et les piétons s'y sentent en insécurité.

Un tel lieu pourrait être réaménagé en dégagant des espaces de trottoirs plus grands, permettant à la fois aux piétons de retrouver une plus grande sécurité et aux automobilistes de percevoir mieux le caractère local de la rue.

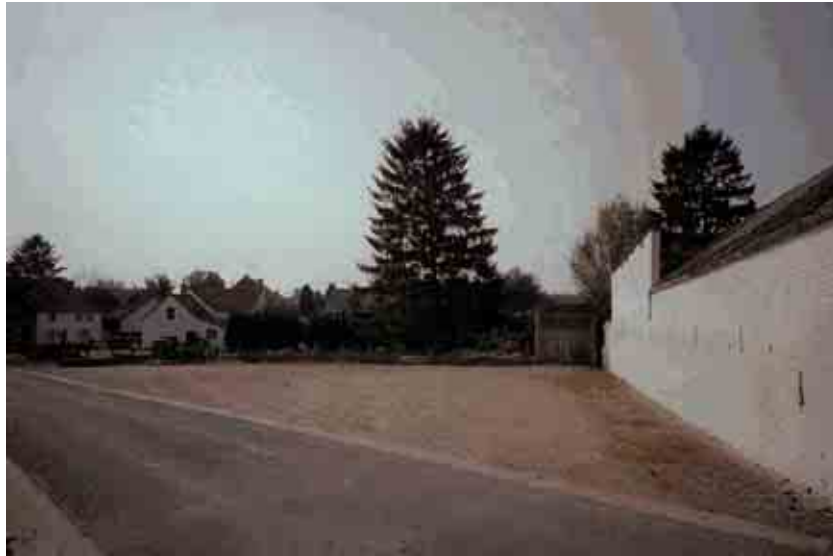
3. « Esplanade » rue Bastin face à une sortie de la ferme.

A l'arrière de la ferme Bastin, se trouvent de part et d'autre de la rue deux espaces inoccupés. Pour ce village dépourvu d'une réelle place publique, il serait intéressant de valoriser un tel lieu situé à l'écart de la circulation importante de la rue de Sartiau.
Des habitants souhaiteraient un petit aménagement en relation avec le home.

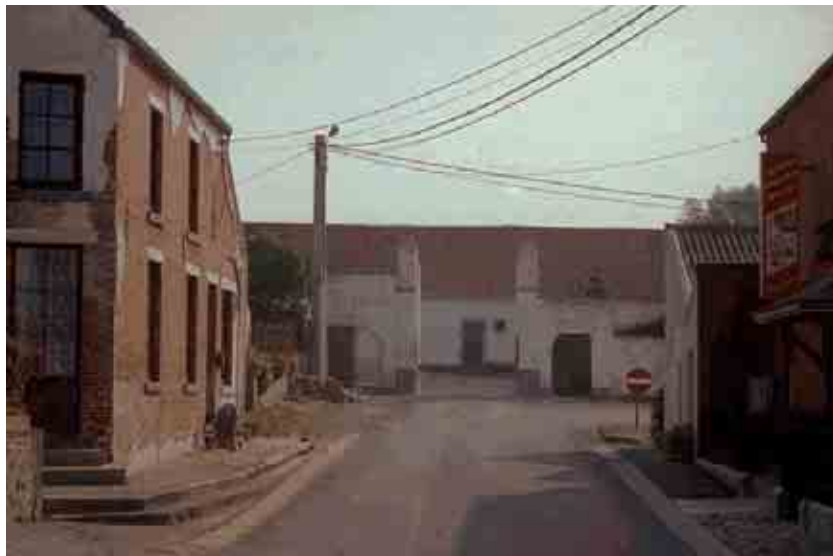
4. Entrée de la ferme Bastin, rue Bastin.

Nuée de câbles électriques dans les airs.... La photo met en évidence les dégâts visuels de leur présence abondante dans certains lieux.
En perdant son crépi, le bâtiment situé à gauche a également perdu ce qui faisait l'unité avec la ferme blanchie voisine.

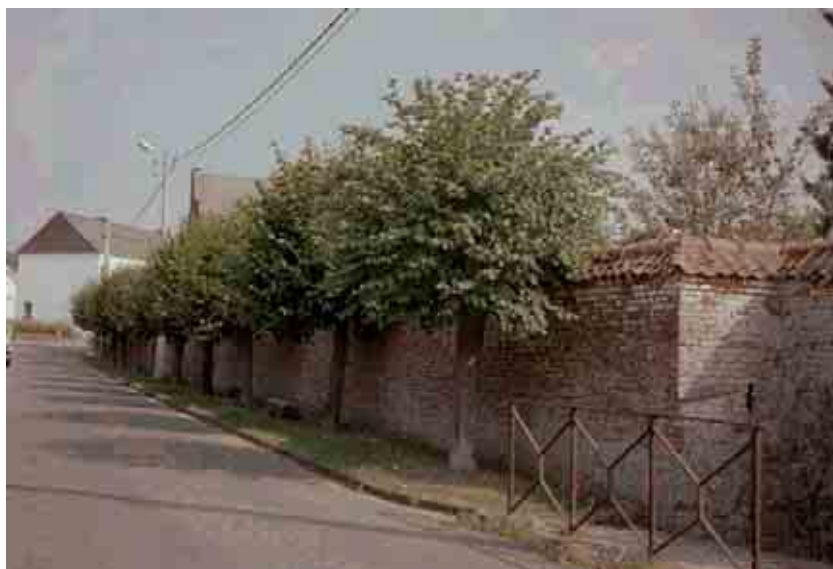
5. Rue Coq d'Aousse.

Dans ce très intéressant aménagement, on peut regretter l'étroitesse des trottoirs qui risque un jour de poser problème. Il serait alors extrêmement malheureux que la réponse soit de couper les arbres « gênants », en guise de solution de facilité.

Des habitants regrettent le manque d'entretien du ruisseau qui engendre de mauvaises odeurs.

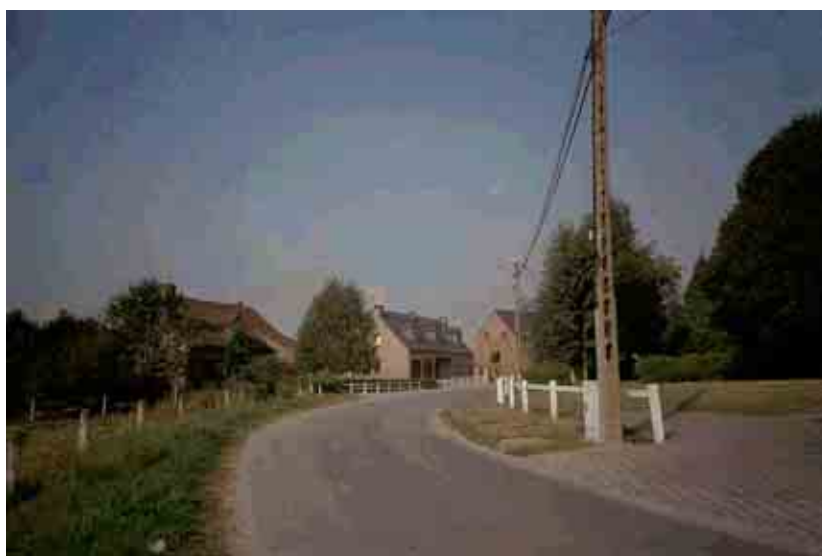
6. Habitat de type pavillonnaire, en marge du noyau villageois.

La construction selon le modèle actuel des lotissements présente plusieurs défauts que des plans de lotissement plus stricts pourraient éviter :

- la dispersion de l'habitat qui augmente les coûts d'équipements et de gestion (entretien des équipements, ramassage des déchets, service postal,...);
- le peu d'intégration des nouveaux habitants au village;
- la perte de paysages intéressants;
- la perte d'une pratique collective de l'habitat, entre autres par la situation des maisons au centre des parcelles et « protégées » par des haies permanentes;
- enfin, la banalisation de l'habitat, bien aligné et dont il est impossible de reconnaître des caractéristiques hennuyères, condrusiennes, limbourgeoises ou ardennaises.
