ETUDE DES POTENTIALITES URBANISTIQUES ET PATRIMONIALES DE L'ENTITE DE THUIN (Partie I)

La section de Ragnies

Décembre 2001

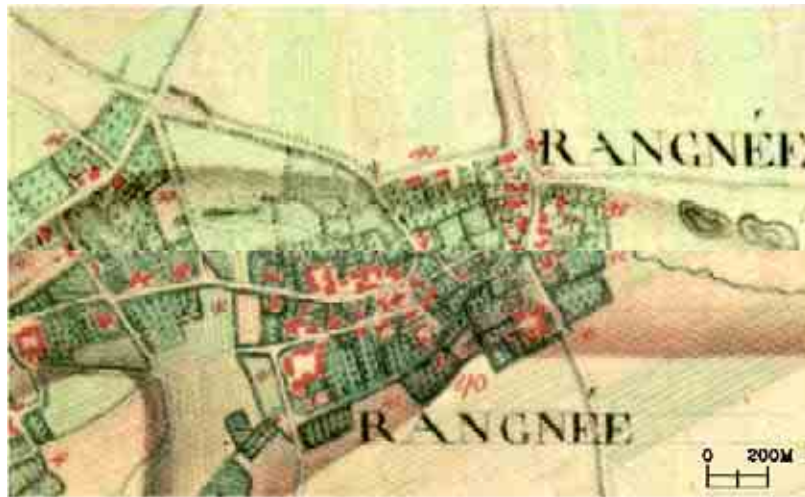
A

A. Carte Ferraris : le noyau bâti antérieur à la fin du XVIIIème siècle

La carte Ferraris montre l'extension du noyau villageois à la fin du XVIIIème siècle :

- Les abords de la place de l'Eglise sont ponctués de constructions. De cette place partent deux rues parallèles, au nord-ouest la rue Conreur, au sud-ouest la rue du Tambourin, dont les premiers tronçons sont déjà relativement bâtis. Elles sont réunies à l'ouest par la rue Crapoto dans une zone encore occupée principalement par des vergers et prairies. Celle-ci se prolonge au nord par la rue du Trou de Leers, dans un même contexte champêtre parsemé de quelques bâtisses.

- De l'angle nord-est de la place part la rue de l'Escafène, prolongeant, en dessinant une boucle, la rue Conreur. Elle est encore très peu bâtie. Par contre, parallèle à celle-ci, plus à l'est, la rue de la Roquette qui traverse également le ruisseau du Marais, présente des fronts bâtis de part et d'autre, et se greffe sur une artère qui relie Strée à Lobbes.

- On remarque la présence de quelques grosses implantations agricoles : la ferme de la Cour, la ferme rose (Henquin) et la ferme du Chêne.
- Des carrières sont indiquées à l'est du village.

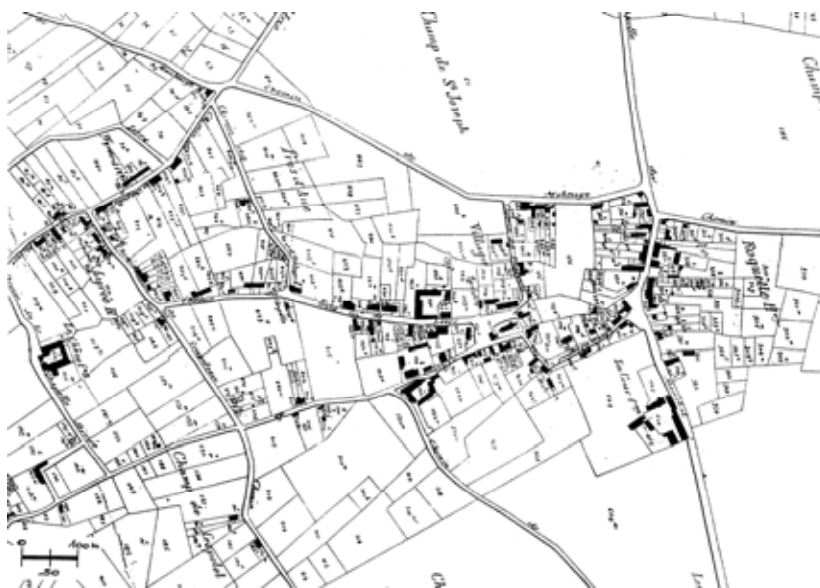
B

B. Plan Popp : le noyau bâti au début de l'ère industrielle (milieu du XIXème s.)

Le réseau de voiries correspond à celui de la fin du XVIIIème siècle, de même que la répartition du bâti, plus concentré dans le noyau villageois (avec l'indication Hameau Roquette à l'est) et plus clairsemé dans la zone ouest, avec une densification le long de la rue du Calvaire (indication du hameau Lyrée). De même, il y a un contraste entre les grandes parcelles concentrées surtout au sud et à l'ouest et les subdivisions en parcelles plus petites dans le centre. De 413 habitants au début du XIXème siècle, la population passe à 703 habitants au milieu du même siècle.

Dans le noyau villageois, le tracé de la rue Saint-Véron, bordée de quelques constructions, apparaît clairement et relie la place à la rue de la Roquette, à l'emplacement d'un petit affluent du ruisseau du Marais visible sur la carte Ferraris.

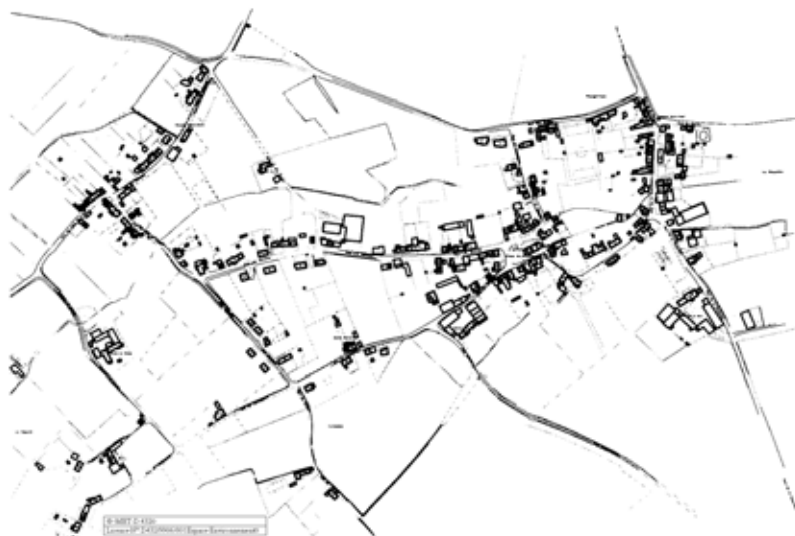
C

C. Plan Picc et Plan de secteur

Il y a peu de modifications dans le noyau villageois, si ce n'est quelques constructions le long de la rue de l'Escafène notamment. Des parcelles non bâties subsistent. La pérennité de l'ancienneté se marque dans l'implantation des fronts bâtis, irrégulière, parfois en léger retrait ou perpendiculaire à la voirie.

Par contre, à l'ouest, un bâti moderne (pavillonnaire) borde les extrémités des rues Conreur, du Tambourin et Crapoto, en rupture avec le bâti du noyau villageois.

Le Plan de secteur reprend l'ensemble du village en zone d'habitat à caractère rural; le noyau d'habitat visible sur Ferraris est placé en zone d'intérêt culturel, historique et esthétique (Z.I.C.H.E.) et toute la zone agricole à l'est (incluant la ferme de la Cour) est en zone rurale d'intérêt paysager.

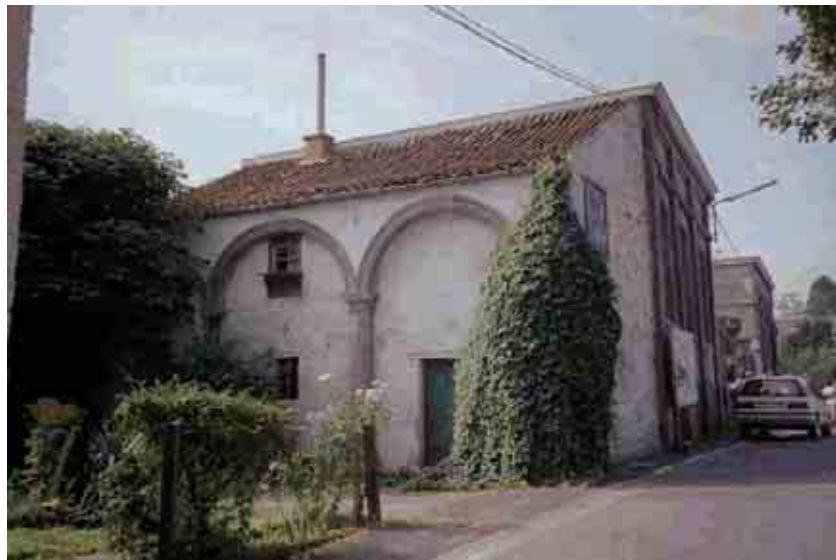
5. Arcades en pierre - rue Saint-Véron.

La façade en briques de cette petite annexe est parée de deux jolies arcades en plein cintre en pierre retombant sur une fine colonne. Ces arcades datant du XVIIIème siècle proviendraient, selon les archives consultées à Mons par M.Anize, d'une ancienne nef de l'église de Ragnies. Elles sont reprises à l'Inventaire.
