ETUDE DES POTENTIALITES URBANISTIQUES ET PATRIMONIALES DE L'ENTITE DE THUIN (Partie I)

La section de Donstiennes

Décembre 2001

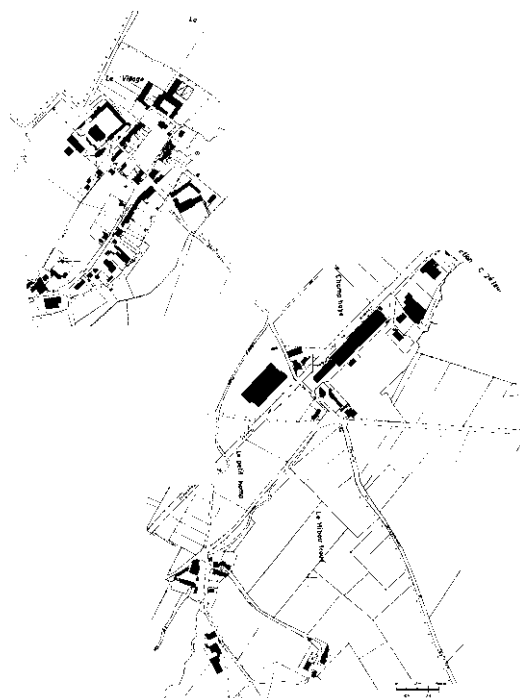
C

C. Plan cadastral et Plan de secteur : du milieu du XIX^{ème} siècle à nos jours

Le noyau bâti est sensiblement le même, avec une extension vers l'ouest le long de la rue de la Barrière (ancien chemin de Taquefesse), à l'entrée du village. On y décèle encore des parcelles inoccupées.

De nouvelles constructions apparaissent aux abords de la place communale dont l'ancienne école et au nord de l'église, les bâtiments de la Neuve ferme.

Au sud du village, le moulin et le hameau Le Bout Trawé et plus à l'est, le site de la sucrerie sont longés par la ligne de chemin de fer Mons-Chimay (ligne 109) établie en 1882 et pratiquement désaffectée en 1964. Fondée en 1869, la sucrerie se mue en 1916 en société anonyme. En 1920, après avoir absorbé plusieurs établissements, elle devient la seule sucrerie de l'Entre-Sambre-et-Meuse. Elle occupait un personnel important en période de fabrication et la fermeture définitive (fin des années 1980) a été un choc pour la région. Son développement s'est fait vraisemblablement en marge du noyau villageois qui n'enregistre pas de hausse démographique; il voit même sa population baisser dans la deuxième moitié du XIX^{ème} siècle (de 388 en 1846 à 282 en 1910 et à 189 en 1961). Aujourd'hui encore, le village reste essentiellement agricole, avec un patrimoine rural remarquable.

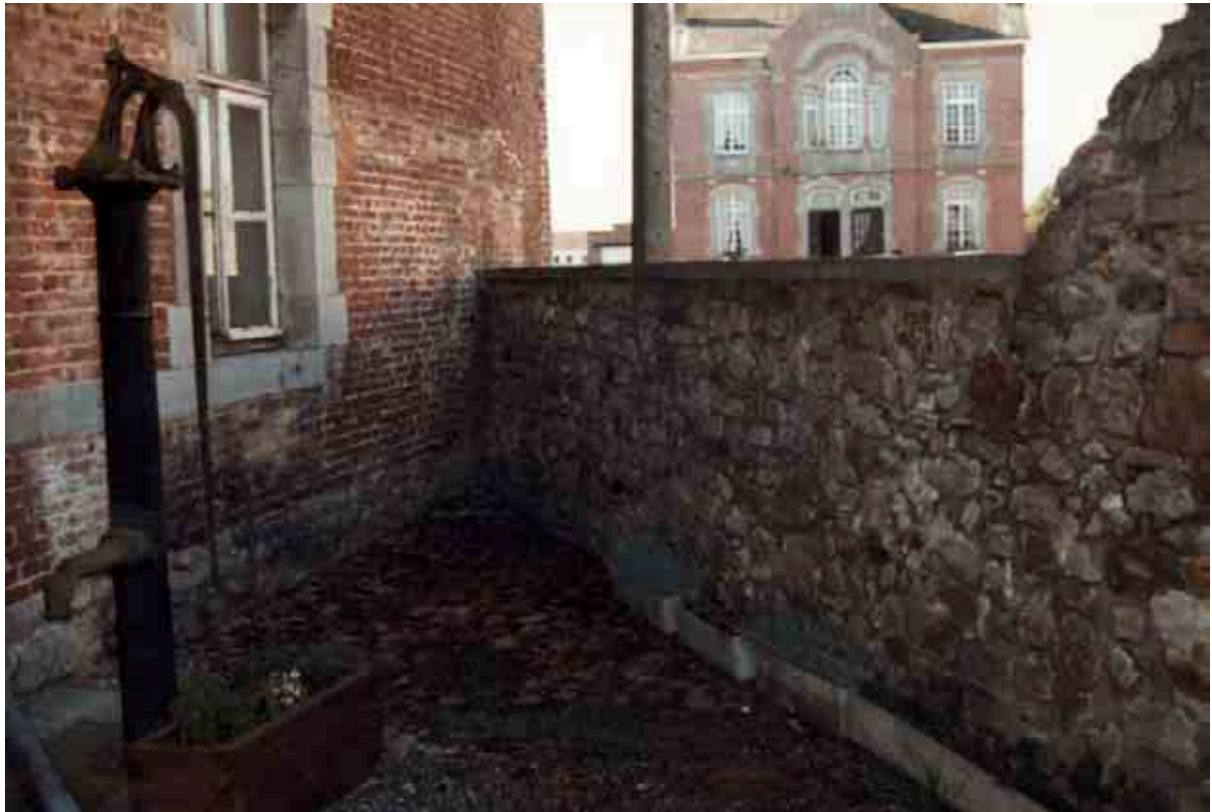
1. Cour du presbytère avec la place en arrière-plan. *(Photo S. Snyders)*

Cette vue dégage une réelle atmosphère patrimoniale : d'une part, le caractère rustique du mur délimitant la cour d'entrée avec ses moellons grossièrement équarris en harmonie avec les pavés du sol, la fine colonne en fonte de la pompe à eau, élément d'ambiance, et d'autre part, le mur de façade en briques et pierres bleues reflétant l'architecture ancienne.

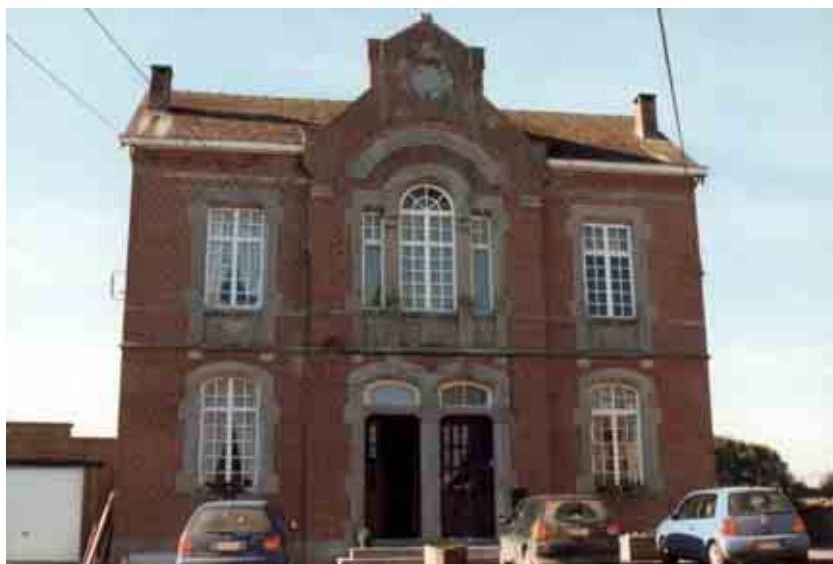
2. Ancienne école communale. (Photo S. Snyders)

Deux édifices remarquables rehaussent la place communale : d'une part, l'église surplombant légèrement l'espace et d'autre part, l'ancienne école, exemple intéressant d'architecture éclectique. C'est un bâtiment symétrique avec une double entrée séparée par un simple pilier en pierre. La partie centrale est légèrement saillante et couronnée par un fronton percé au sommet d'une ouverture circulaire (« oculus »). La grande fenêtre du premier étage, avec sa partie centrale en demi-cercle s'inspire d'un type de baies appelées « serliennes » caractéristiques de la Renaissance italienne. Le mouvement arrondi est répété par l'inscription. L'emploi de la pierre bleue pour les encadrements et les châssis en bois contribuent à l'harmonie de l'ensemble. Ce bâtiment, abritant aujourd'hui deux habitations, date de la fin du XIX^{ème} siècle et est repris à l'Inventaire.

- **certains bâtiments bordant la place** : tant l'église et le presbytère, témoins du XVIIIème siècle, que l'ancienne école communale pour sa remarquable architecture fin XIXème siècle (éclectique);

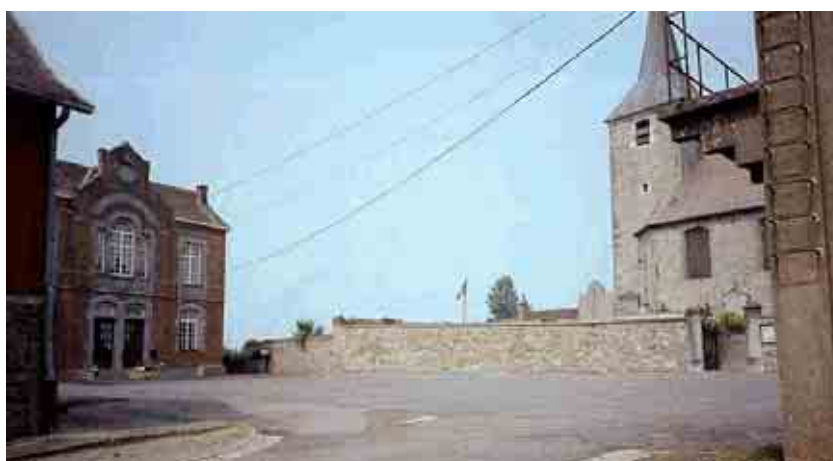
3. Place de Donstiennes.

La place de Donstiennes offre deux atouts majeurs :

- sa situation légèrement surélevée qui l'offre en point de repère depuis différents lieux du village;
- la qualité du patrimoine bâti qui la borde, ici le mur en moellons du cimetière qui ferme l'espace et sert de liaison entre les différents éléments du bâti.

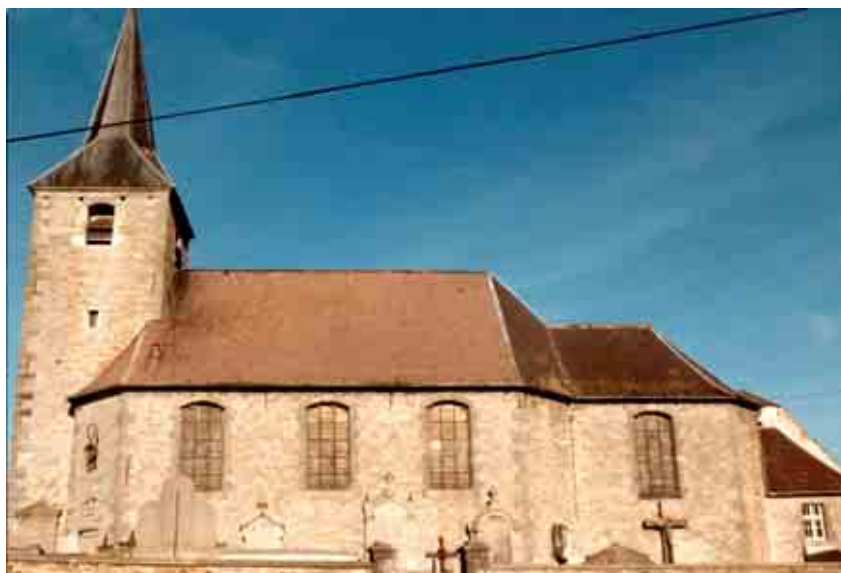
4. Eglise Saint-Etienne. *(Photo S. Snyders)*

De style classique, l'église Saint-Etienne a été construite en 1763 (date inscrite sur la tour). Elle présente un bel appareillage homogène en moellons de calcaire et des volumes harmonieusement agencés : la tour avec sa flèche octogonale, la nef rythmée par trois ouvertures légèrement bombées, le chœur suivi de la petite sacristie. On attribue sa construction probablement à l'architecte thudinien J.B. Chermanne. Elle a préservé son environnement ancien : adossé contre la paroi, l'ancien cimetière ponctué de quelques imposantes pierres tombales. L'édifice est repris à l'Inventaire et mériterait le classement (pastille).

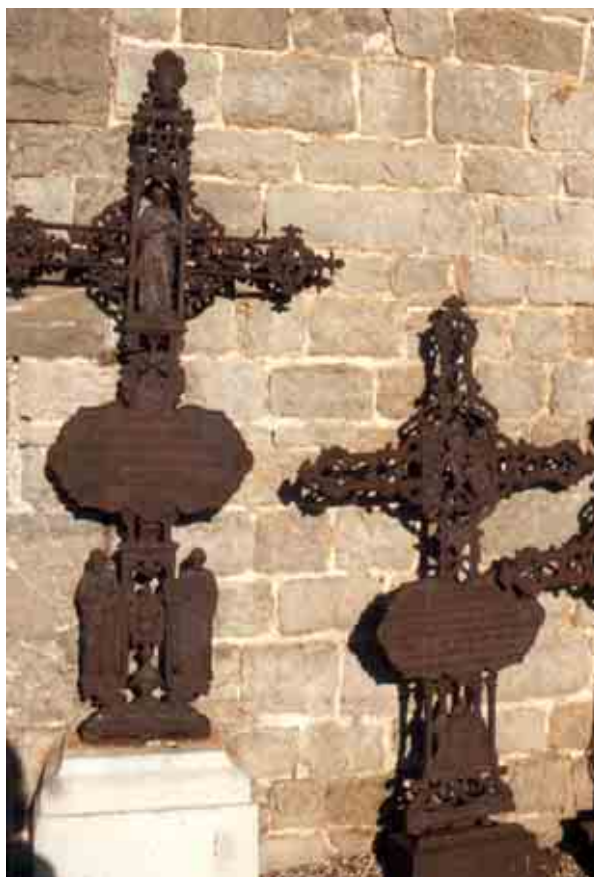
5. Anciennes croix en fonte.

Parmi les tombes, ces beaux exemples de croix en fonte. Ce type de monuments funéraires tend à se répandre au XIX^{ème} siècle parallèlement aux progrès de la métallurgie et atteste un savoir-faire. Certaines sont particulièrement ornementées, avec des parties forgées et d'autres, comme les figures, sont coulées dans un moule. La rouille confère un certain cachet ancien mais elle attaque le métal qui finit par tomber en poussières...

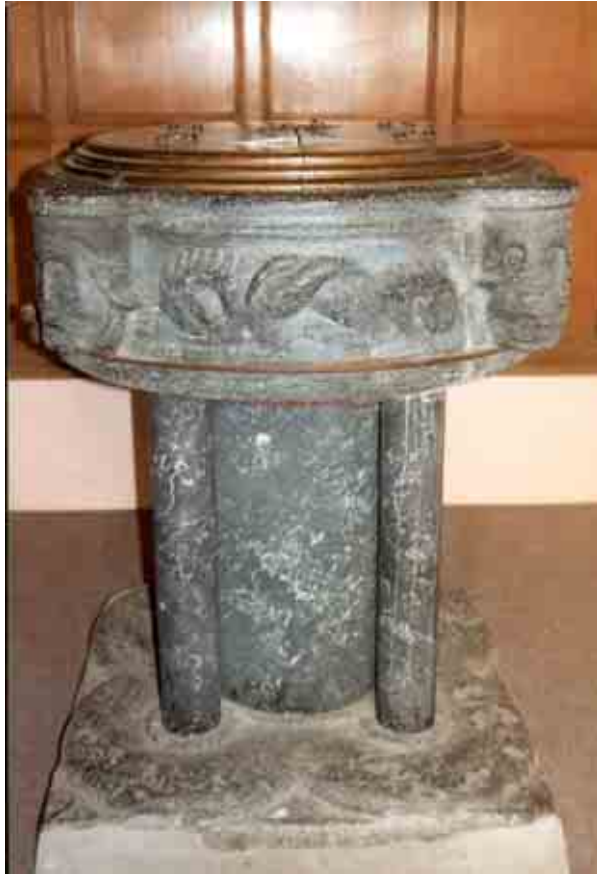
6. Fonts baptismaux en pierre.

Certaines églises préservent un mobilier liturgique parfois très ancien et très remarquable : c'est le cas de celle de Donstiennes. Les fonts baptismaux de l'église Saint-Etienne remontent à l'époque romane et datent du XII^{ème} siècle. La vasque est ponctuée de visages saillants assez stylisés taillés dans la pierre.

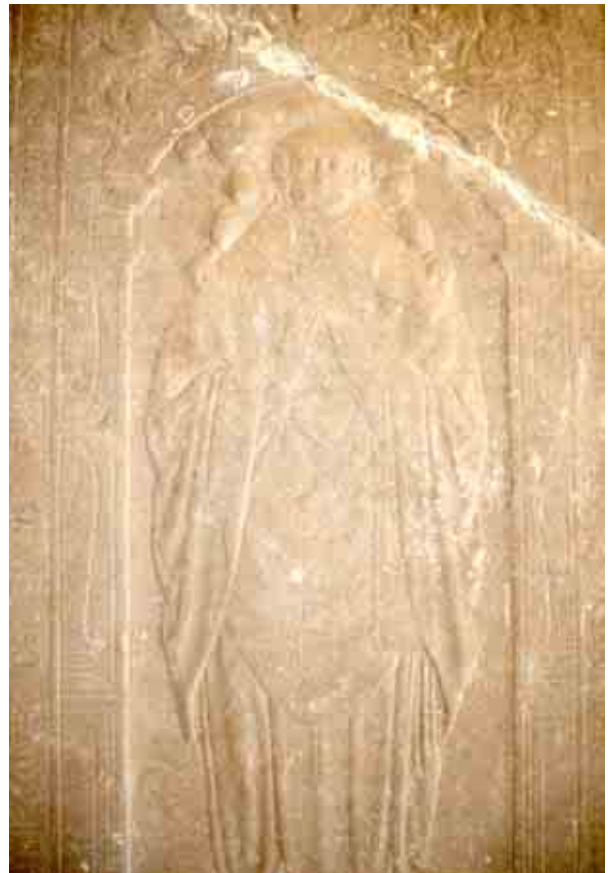
7. Dalle funéraire en pierre.

Cette dalle funéraire est d'une exécution très soignée. Elle représente un gisant joignant les mains, la tête posée sur un coussin. Le modelé en léger relief est très délicat, avec des effets très plastiques dans les plis souples des vêtements; d'autres détails sont encore assez archaïques comme le dessin des mains, ce qui fait penser à une datation ancienne (probablement le XVI^{ème} siècle).

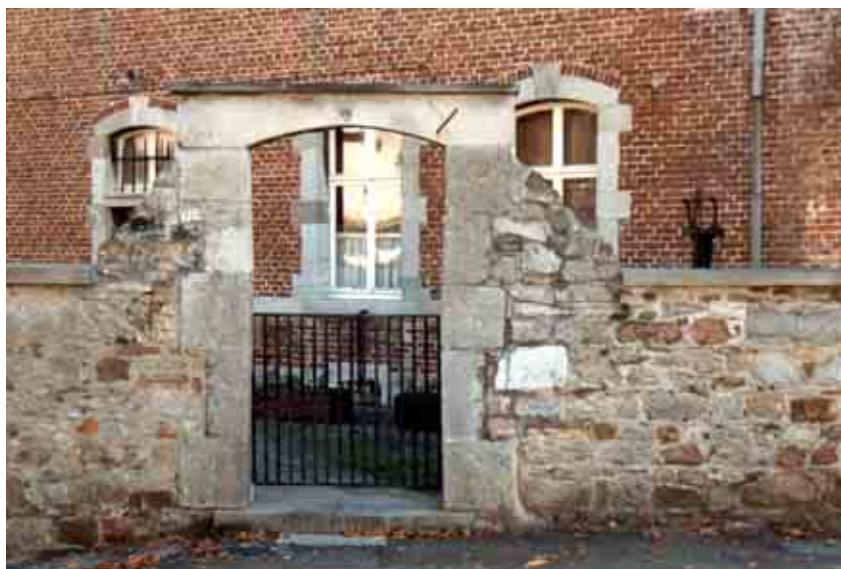
8. Entrée du presbytère. (Photo S. Snyders)

Le presbytère est précédé d'une cour entourée par un mur en moellons dans lequel s'ouvre un portail aux montants en pierre taillée et se terminant par un linteau bombé. L'édifice dont on voit trois fenêtres encadrées de pierre bleue date de la fin du XVIIIème siècle. Il est repris à l'Inventaire et mériterait le classement (pastille).

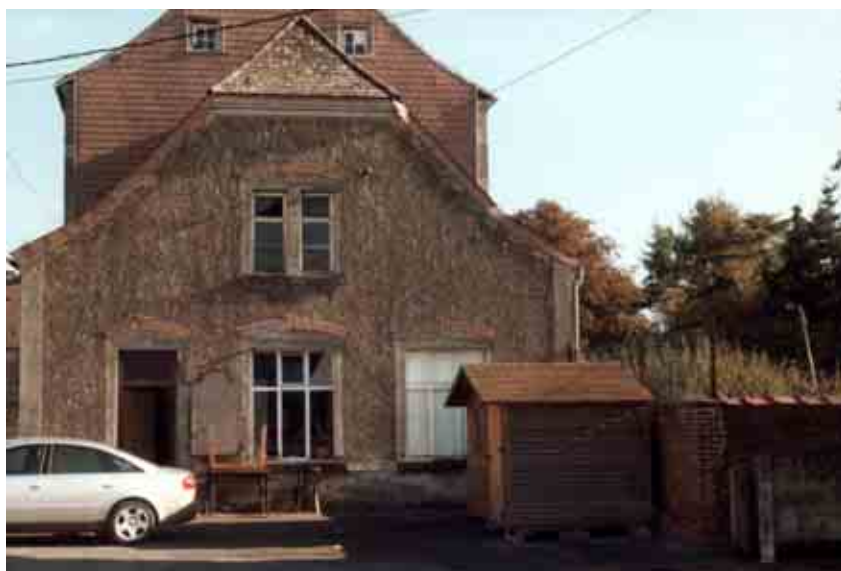
9. Pignon du presbytère, vers la place. (Photo S. Snyders)

Remarquons ici les détails caractéristiques de la toiture de type rural : elle présente deux versants dessinant une courbe que l'on appelle « coyau » et une petite extrémité dessinant un triangle dénommé « croupette ».

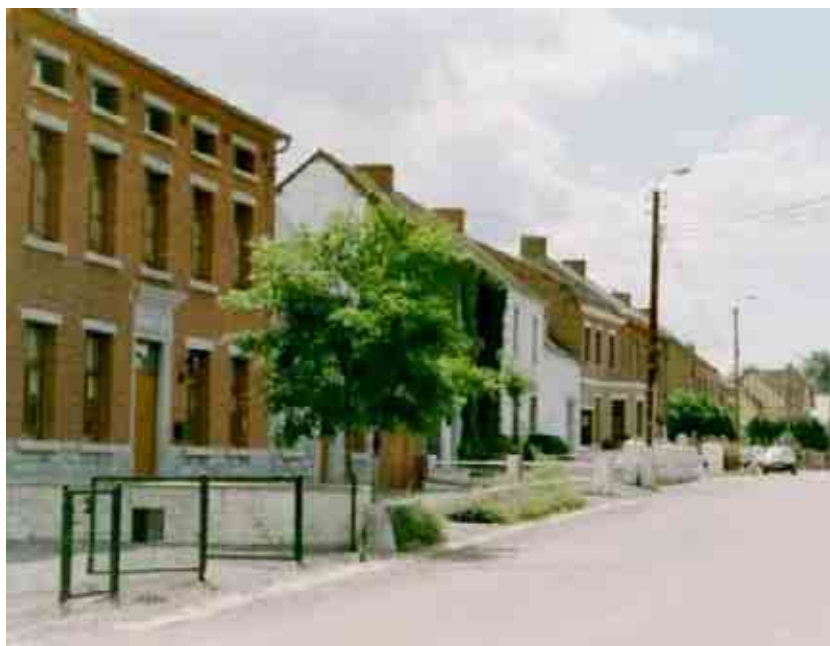
10. Rue du Village vers le sud-ouest.

Noyau bâti restreint en surface, Donstienne possède une rue longue et rectiligne qui le traverse du nord-est au sud-ouest, abritant une part importante des habitations du village. Même si des bâtiments d'époque et de style différents s'y côtoient, l'homogénéité de l'ensemble est préservée : gabarit, alignement, muret, végétation. A gauche, une façade présentant un agencement caractéristique du style néoclassique avec des travées verticales régulières et la monumentalisation de la porte d'entrée par une corniche en pierre. Cette façade était autrefois couverte d'un enduit.

Cette entrée dans le village est intéressante. Cependant, plusieurs habitants soulignent qu'elle est dénaturée par des anciens ateliers délabrés.

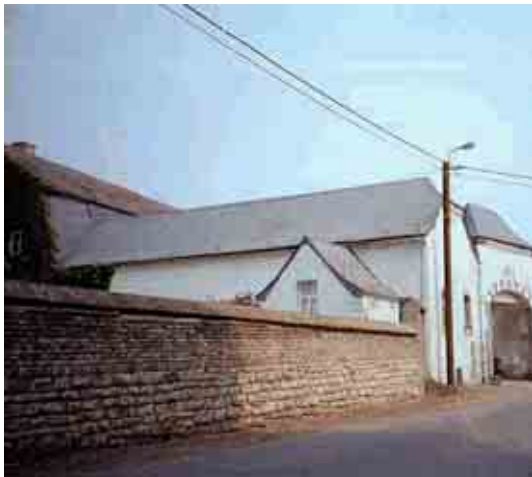
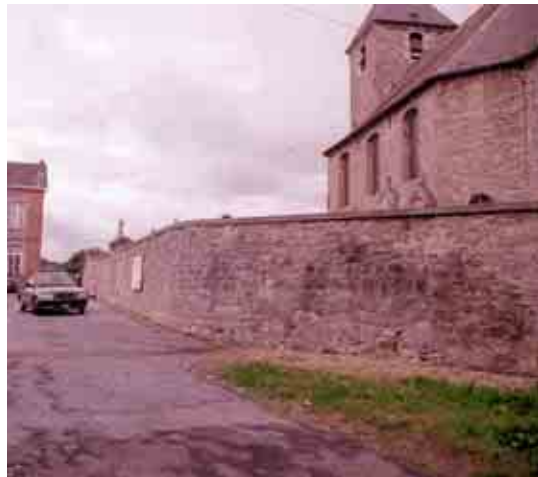
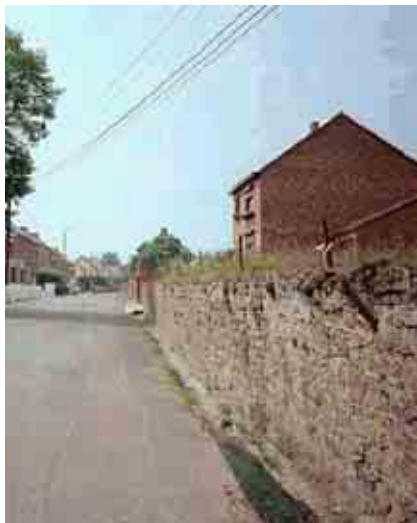
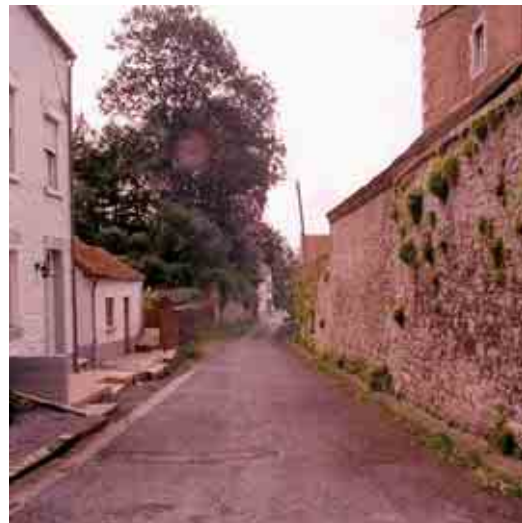
12-15. Murs en moellons.

La succession de murs anciens, le plus souvent en moellons, visibles dans l'ensemble du village est une particularité patrimoniale de grande qualité, à préserver lors de toute rénovation d'habitats ou de voiries.

Ils font partie intégrante des éléments qui structurent les cheminements ruraux. En effet, même si l'habitat est dispersé, la plupart des cheminements offrent une image continue, canalisée par les fortes interactions entre les bâtiments, les murs et la végétation.

- **les murs en moellons**, particulièrement présents dans le noyau bâti. Ils allient les qualités esthétiques et patrimoniales aux besoins fonctionnels. Destinés à enclore un espace ou soutenir un talus, ils sont de véritables fils conducteurs des cheminements donstiennois;

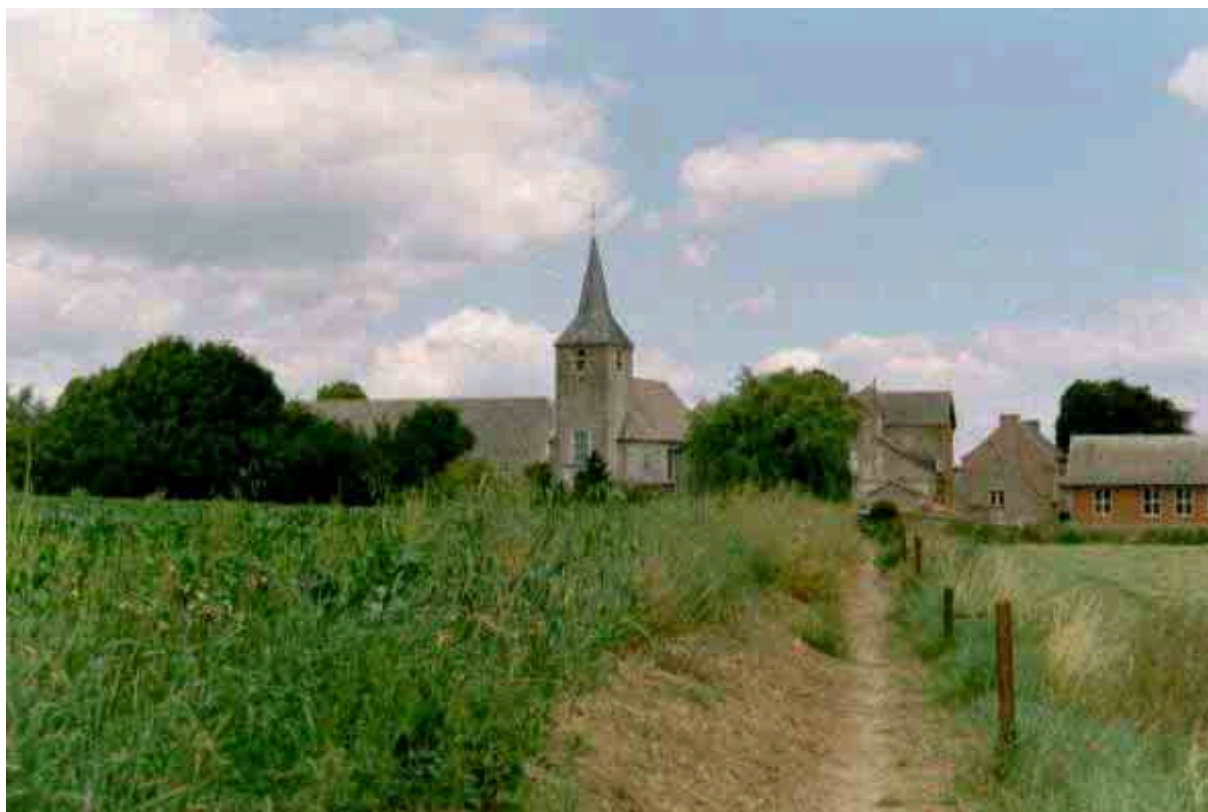
16. Sentier joignant la rue du Village à la place.

Etroit cheminement entre les cultures, ce sentier offre une vue d'une haute qualité paysagère, mettant en valeur l'intérêt du patrimoine bâti de la place et ses tonalités harmonieuses. Le jeu des façades, pignons et volumes, caractéristique des noyaux villageois anciens, est bien préservé et la petite intervention plus tardive (petite construction en briques à droite) s'intègre dans l'ensemble.

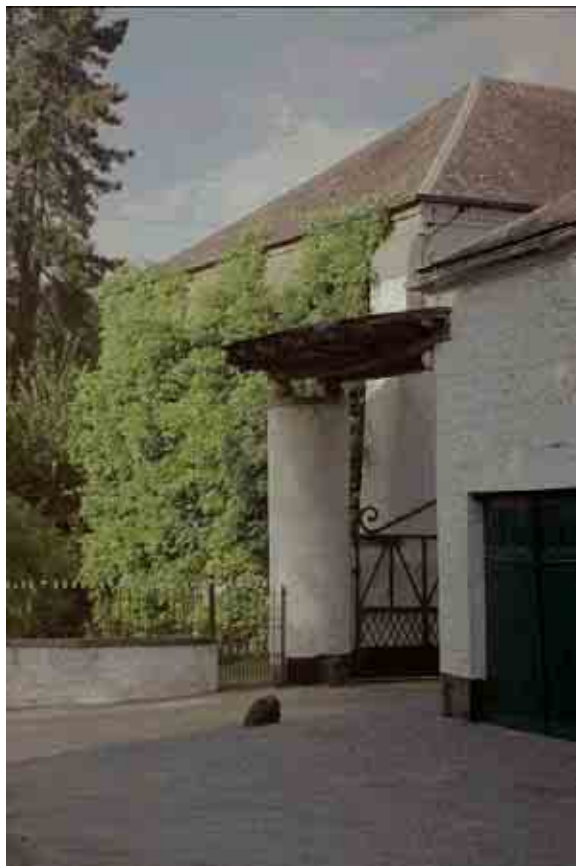
19. Entrée de ferme - rue de la Sucrierie.

Ici, l'entrée n'est pas marquée par un porche habituel mais par un auvent soutenu par une colonne en briques au sommet de laquelle sont posées deux petites sphères en pierre. Le tout est complété par une grille en fer forgé stylisée. Il s'agit d'une transposition plus moderne et un peu insolite du modèle classique des porches de ferme mais s'intégrant parfaitement dans le cadre rural.

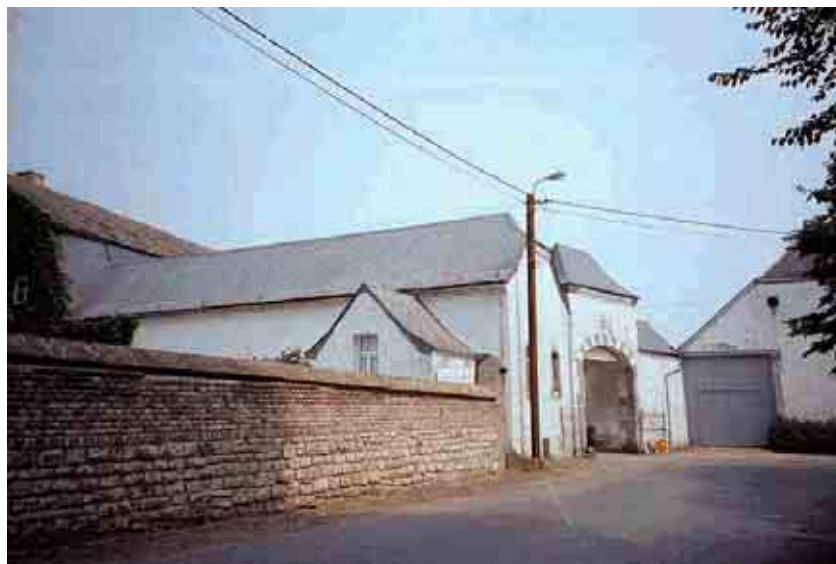
20. Rue du Château n°s 29-30 - « cense d'Aulne ».

Ce bel ensemble de bâtiments de ferme blanchis appartient à la typologie des grosses implantations agricoles en quadrilatère : à l'avant-plan une partie des dépendances, à droite, le pignon de la grange et au milieu, le porche d'entrée donnant accès à la cour intérieure et marquant la transition entre l'espace public et le monde clos de la ferme. Celle-ci est une ancienne propriété de l'abbaye d'Aulne reconstruite vers 1777. Elle est reprise à l'Inventaire et mériterait le classement (pastille).

- **le patrimoine bâti des grosses fermes en quadrilatère**, typiques du XVIIIème et d'un grand intérêt architectural, situées en plein coeur villageois et dont la protection par le classement est souhaitable;

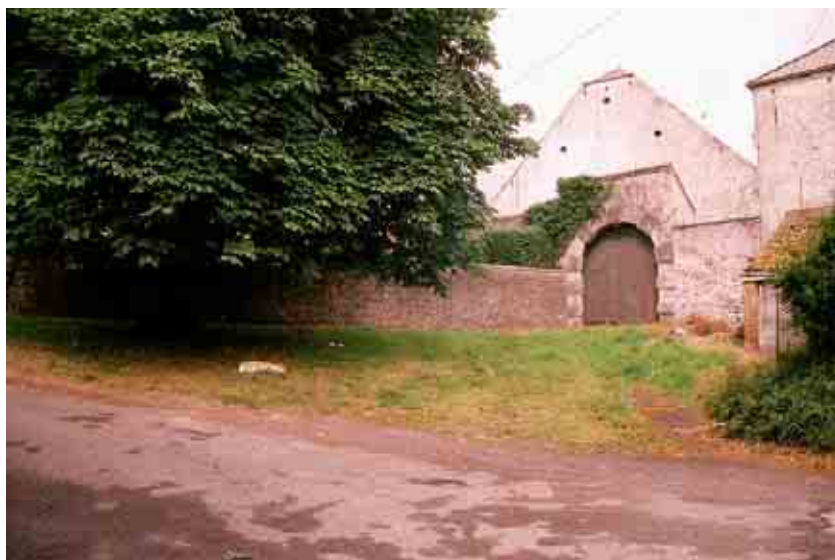
21. Ferme du Château.

On voit ici le portail remontant vraisemblablement au XVII^{ème} siècle et le pignon de la grange datant de 1825 de la ferme du Château. Elle a été construite aux XVIII^{ème}-XIX^{ème} siècles à l'emplacement de l'ancien château des seigneurs de Donstiennes élevé en 1626 et détruit par un incendie à la fin du XVII^{ème} siècle, excepté quelques vestiges intégrés dans les nouveaux bâtiments. L'ensemble est repris à l'Inventaire et mériterait le classement (pastille).

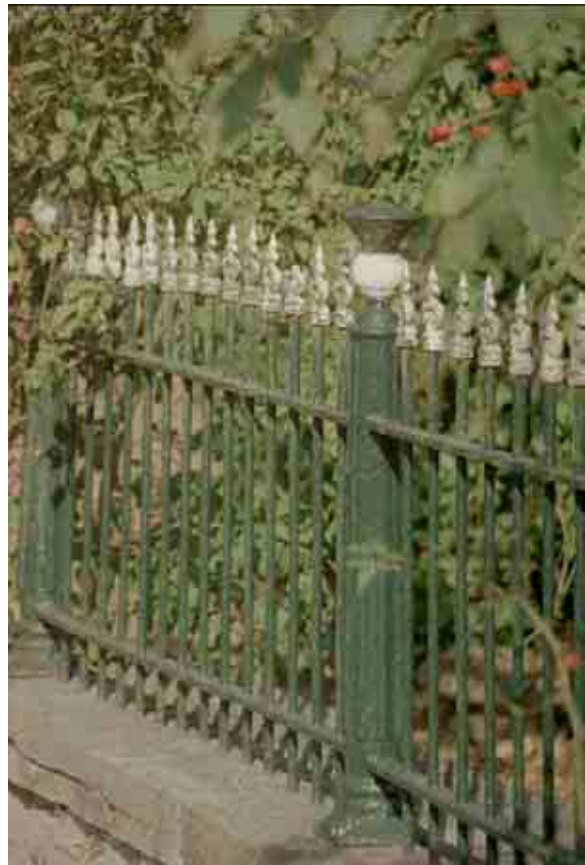
24. Parapet en fonte et fer forgé.

Bordant la Biesmelle, élégante grille en fonte et fer forgé, dont l'usage pour délimiter des espaces se répand au XIX^{ème} siècle parallèlement, comme pour les monuments funéraires, au développement de la métallurgie. Elle est comme une petite « touche industrielle » intégrée dans un cadre rural.

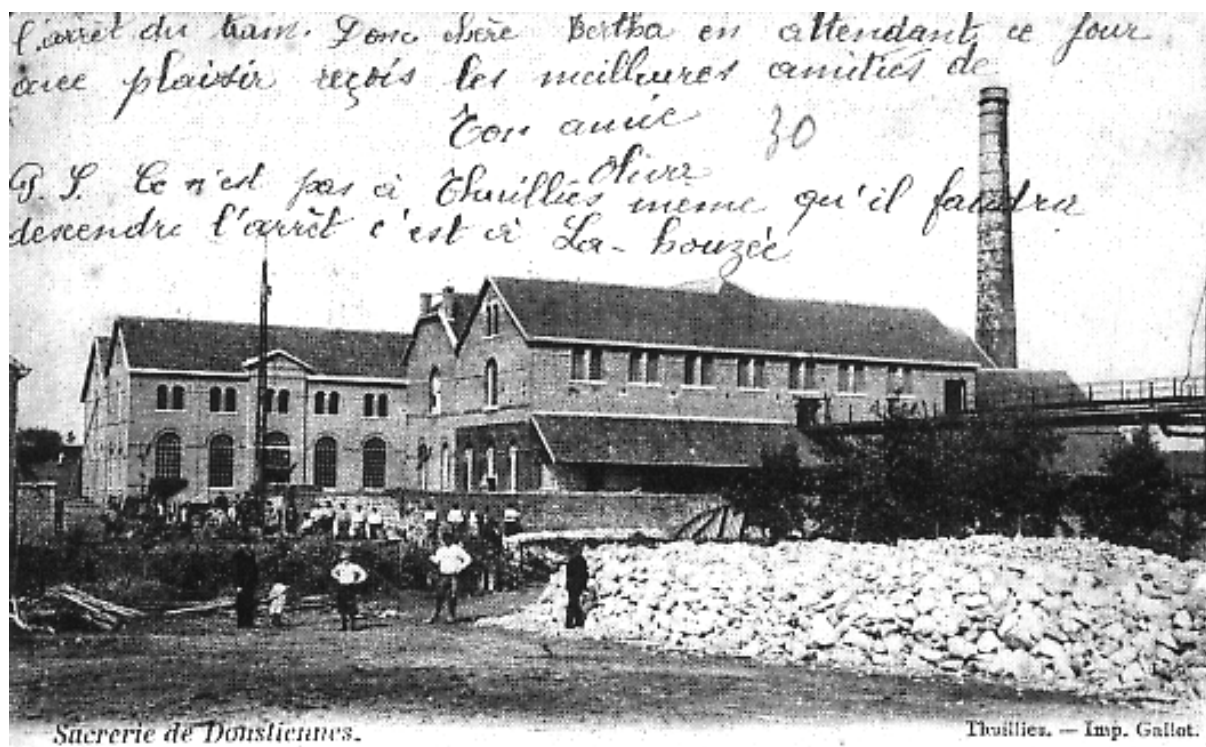
25. La sucrerie de Donstienne, au début du XX^{ème} siècle.
(Ancienne carte postale d'après « Mémoire en Images. Thuin »)

Créée en 1869, la sucrerie de Donstienne connaît son apogée au début du XX^{ème} siècle. Elle obtient alors le monopole de l'industrie sucrière du Pays de Liège et représente une des principales ressources économiques de la Thudinie.

Pendant la période de fabrication (octobre-novembre), elle employait 250 ouvriers qui venaient en partie de Donstienne, Strée, Clermont et Beaumont, à pied ou à bicyclette, tandis que le surplus de main-d'œuvre était composé de Flamands logés sur place. La vue ancienne, outre l'ambiance qu'elle dégage, met en évidence la qualité de l'architecture des quatre halls à pignons en briques, percés de fenêtres en plein cintre. On parle parfois de « cathédrales industrielles » pour exprimer le prestige de cette architecture qui s'est inspirée des nefs d'églises. La haute cheminée cylindrique rappelle la fonction industrielle.

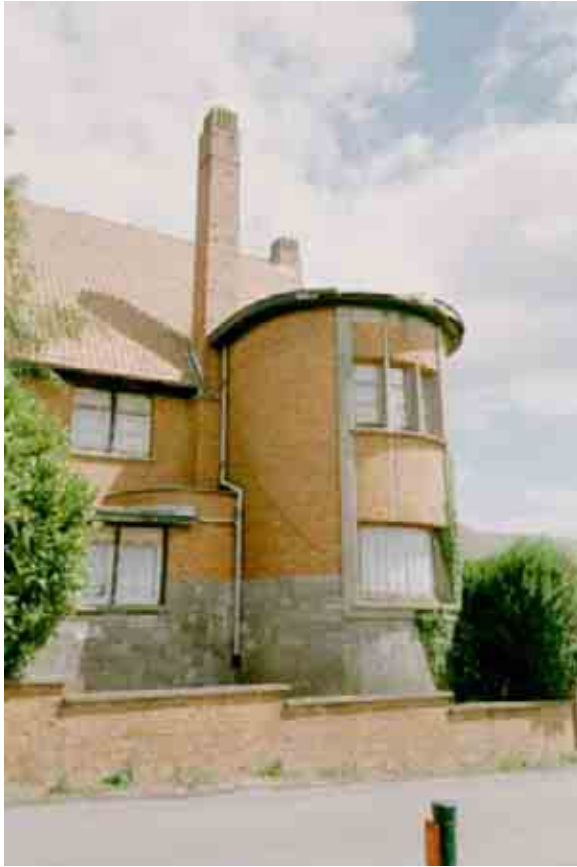
26. Maison bourgeoise, située sur le site de la sucrerie.

Cette maison appartient à la typologie des demeures bourgeoises apparentées aux villas des années 1930-1950. Elle fut probablement l'habitation du directeur. La vue montre deux éléments remarquables relevant de l'architecture moderniste : la cheminée élancée au couronnement particulier et la rotonde circulaire qui ponctue un des angles. La forme horizontale des fenêtres est aussi caractéristique de ce style.

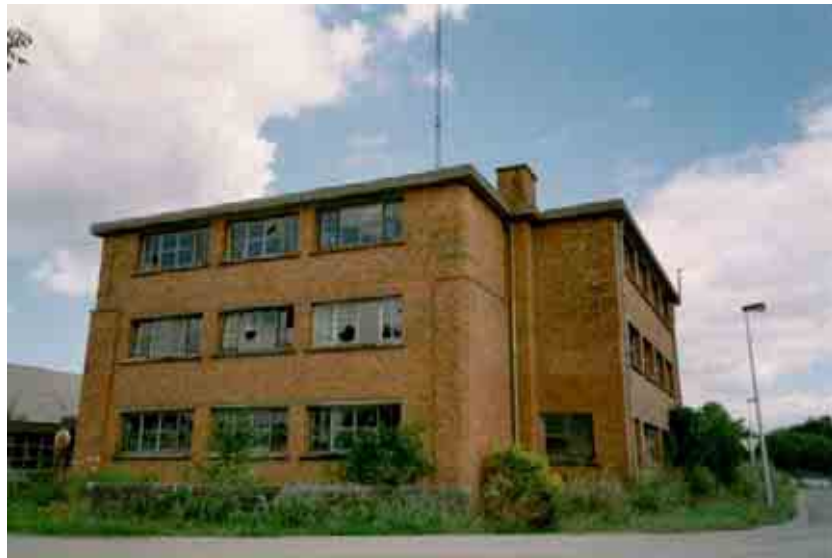
27. Bâtiment moderniste sur le site de la sucrerie.

Ce bâtiment en briques remonte vraisemblablement, comme la maison ci-dessus, aux années 1930-1950 et est influencé par le style moderniste, notamment dans l'aspect cubique, la sobriété et l'absence de décoration, tout comme la présence de larges baies horizontales aux châssis géométriques et la toiture plate. Le bâtiment est intact dans ses qualités architecturales et on peut donc craindre que le manque d'entretien finisse par lui porter préjudice. Ses proportions et la luminosité apportée par les nombreuses verrières sont des atouts pour une réaffectation en bureaux ou ateliers par exemple.

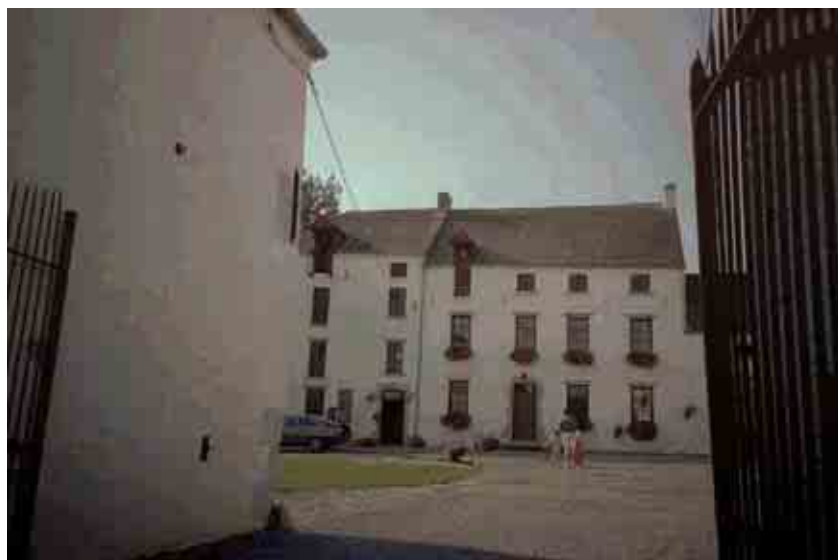
28. Cour intérieure du moulin de Donstiennes.

Les origines du moulin remontent au début du XVIème siècle. Le bâtiment actuel a été reconstruit vers 1840. Il a fonctionné comme moulin à farine jusqu'à l'entre-deux-guerres pour se limiter ensuite à l'alimentation pour bétail. Il est repris à l'Inventaire. Face à l'entrée, on aperçoit à gauche les installations du moulin et, à droite, dans la continuité, le logis. L'ensemble présente une belle homogénéité architecturale de style néoclassique, avec des travées régulières et un revêtement enduit blanc mis en valeur par la restauration.

Le moulin est très apprécié pour sa restauration, comprenant même le mécanisme. Des habitants apprécient qu'il soit ouvert au public; la seule inquiétude porte sur la qualité de l'eau.

- **le moulin**, bien mis en valeur par une restauration de l'architecture et du mécanisme. L'initiative - soutenue par la Région wallonne - du propriétaire de faire revivre ce patrimoine suscite l'intérêt du public en préservant un savoir-faire traditionnel. Sa pérennité pourrait être assurée par un classement. Son accessibilité comme musée permanent pourrait être étudiée;

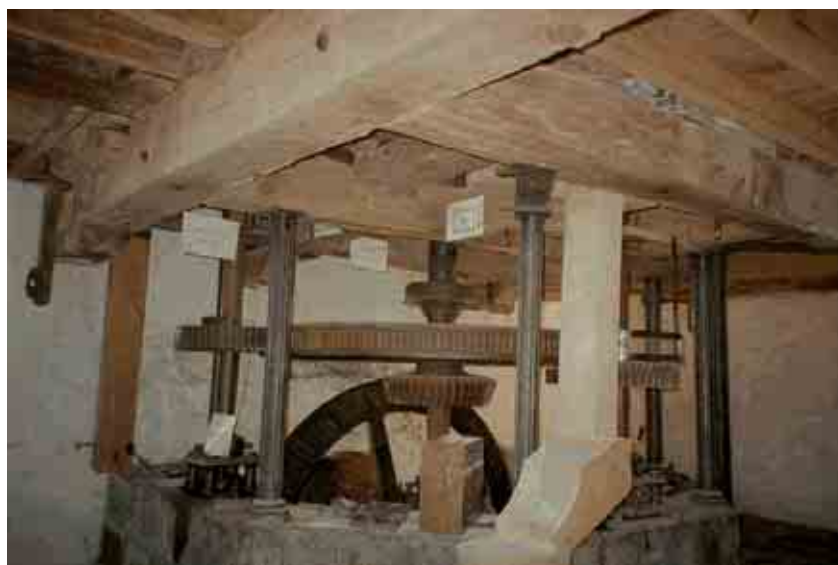
29. Mécanisme du moulin.

Le mécanisme du moulin a été restauré et remis en état par le propriétaire, grâce à un financement obtenu dans le cadre de la campagne de valorisation des ouvrages hydrauliques de Wallonie organisée en 1994 (Fondation Roi Baudouin et Qualité-Village-Wallonie asbl).

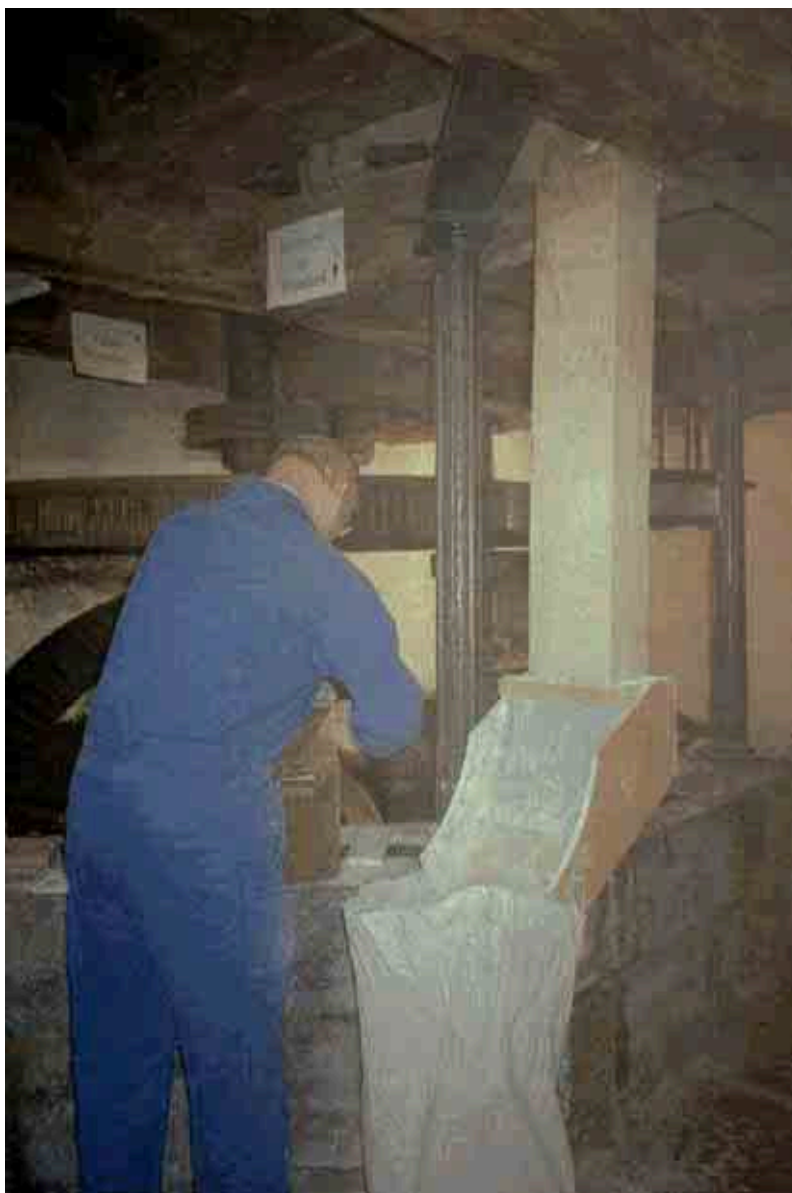
30. Meunier au travail au moment de la sortie de la farine.

Des visites sont organisées sur rendez-vous toute l'année. A souligner pour leur caractère didactique, des démonstrations de mouture sont organisées, entre autres lors des Journées du Patrimoine. Elles permettent de remettre à l'honneur le métier de meunier qui constitue un autre aspect de notre patrimoine, celui des savoir-faire traditionnels.

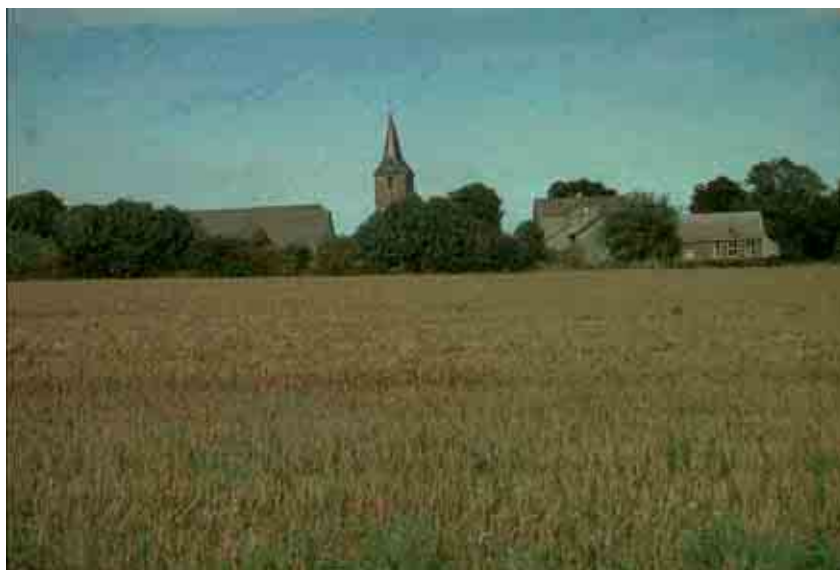
1. Zone d'aménagement différé (anciennement zone d'extension d'habitat), située au sud et à l'ouest de la place communale.

La zone de champs visible à l'avant-plan de la photo est placée en zone d'aménagement différé au Plan de secteur et pourrait donc un jour faire l'objet d'une mise en oeuvre. Les lotissements actuels de type pavillonnaire favorisant l'habitat dispersé détruiraient irrémédiablement le paysage et la qualité du site, comme le montre la vue ci-dessous (simulation).

- **la place**, vaste mare d'asphalte, peu conviviale et dont l'image est en contradiction avec le patrimoine bâti qui la borde;
- la reconnaissance par le Plan de secteur d'une vaste **zone d'aménagement différé (anciennement zone d'extension d'habitat)**, c'est-à-dire d'une zone potentiellement constructible **constitue une véritable menace pour les qualités paysagères du lieu** particulièrement appréciées par certains habitants; cette zone mériterait une protection;

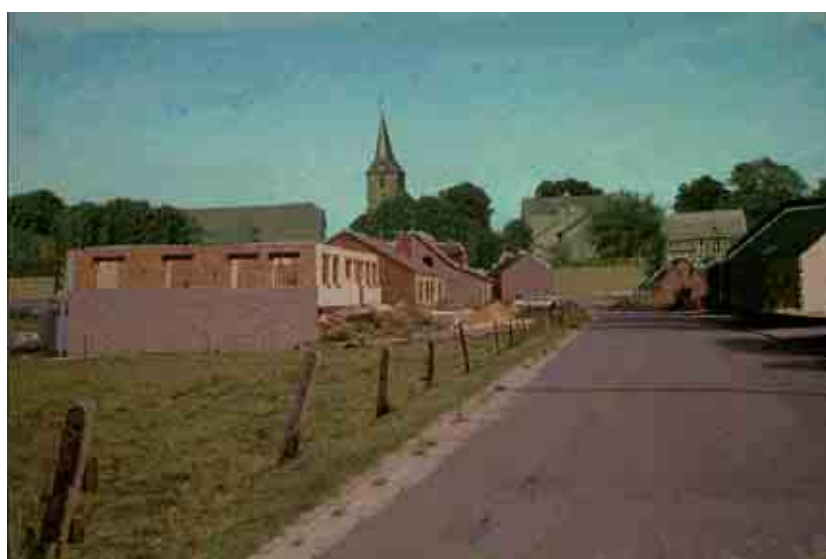
**Même site, après l'éventuelle construction d'un lotissement.
(Simulation réalisée par ordinateur)**

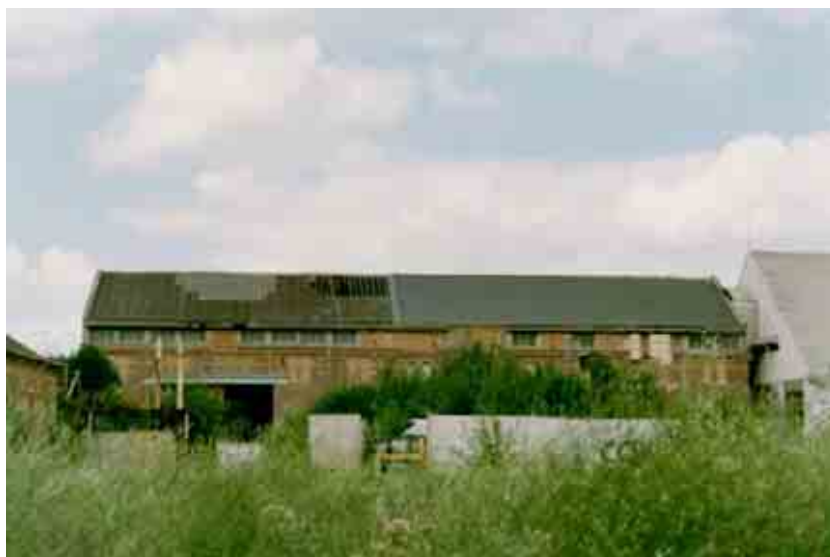
2. Bâtiment de la sucrerie en 2000.

La confrontation entre la carte postale ancienne illustrée ci-dessous et le bâtiment actuel montre les dégradations que cet intéressant témoin du passé industriel local a subies. La vue ancienne met en évidence les qualités architecturales propres des halls industriels anciens. On aperçoit encore les baies en plein cintre jumelées dont certaines ont été murées. Par contre, on a ajouté des fenêtres juste au-dessus sans soucis d'intégration architecturale... Il est dommage que les interventions n'aient pas tenu compte de l'intérêt patrimonial du site. Une harmonisation est-elle encore envisageable ?

- le site de **la sucrerie** : patrimoine historique et industriel, lié à la mémoire sociale, dont les bâtiments anciens ont malheureusement été détériorés par diverses transformations (un examen approfondi serait nécessaire pour envisager l'éventualité d'une restauration partielle). A noter l'existence d'un **bâtiment bien préservé, de type moderniste**, aux proportions et conditions d'éclairage favorables à l'installation de bureaux ou d'ateliers, laissé malheureusement à l'abandon; il serait utile de mettre en évidence l'intérêt de la préservation des témoins du passé industriel local;

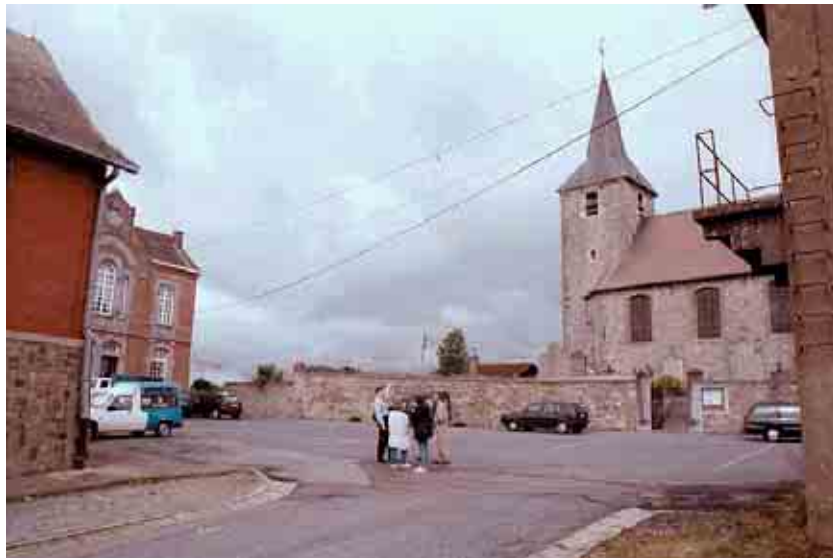
3. Place de Donstiennes.

Petite place de village, lieu de rencontre par excellence, la place de Donstiennes ne possède aucun aménagement spécifique qui la mette en valeur. La vaste zone d'asphalte lui donne un aspect sombre et peu engageant. Aucun élément de mobilier urbain ou végétal n'invite à la rencontre, à la détente, voire au jeu. N'est-ce pourtant pas là la fonction première d'une place, n'est-elle pas à remettre en valeur comme un écrin pour le patrimoine qui l'entoure ?
